土のう構造体を用いた道路盛土の
新たな耐震補強工法に関する実験研究

令和2年 3月

兵 庫 県

国立研究開発法人 防災科学技術研究所

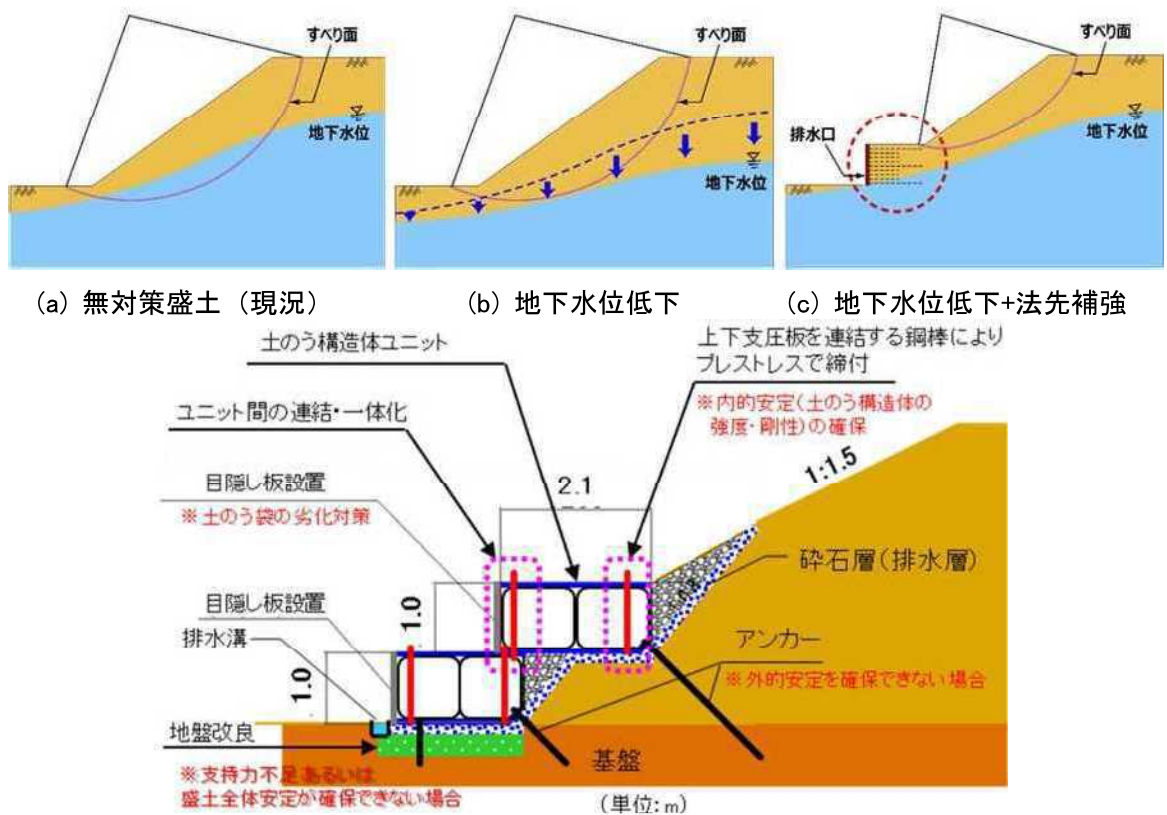
図1-1は、本研究の根本となる盛土の耐震化の考え方である。まず、盛土内の地下水位を下げることで耐震対策の基本である（図1-1(b)）。つぎに、法先に剛な構造体を構築すれば、すべり面の規模が縮小され、安全性が格段に向上する（図1-1(c)）。ここで、すべり面が法先補強体の中に発達しないこと（＝補強体が十分に剛であること）が重要である。図1-1(d)は、本共同研究で提案する「土のう構造体を用いた道路盛土の復旧・耐震補強工法」の概要である。

(d) 多段式土のう構造体による法先補強工法(恒久対策)の提案

図1-1 道路盛土の耐震対策の考え方及び土のう構造体を用いた道路盛土の復旧・耐震補強工法

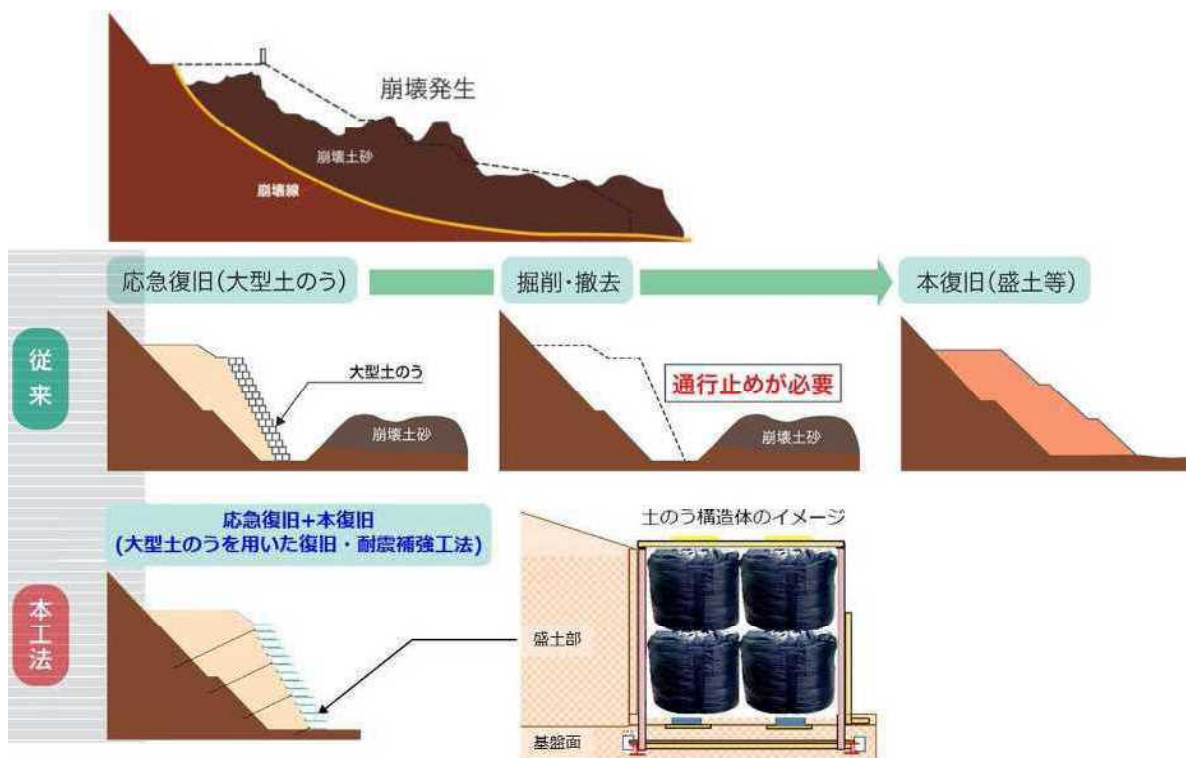
図 1-2 従来の復旧工法と本工法との違い

そこで、応急復旧対策工として採用されている大型土のうを、土のう上下に設置した支圧板で挟み込み、プレストレス鋼棒により締め付けることにより、剛な構造体（＝補強体）とする工法を提案する。本工法により、応急復旧の段階で速やかに耐震性が確保できる本復旧工事まで可能となることを目指している（図 1-2）。工期と費用の面から、既往の2段階の復旧工事に比べメリットがある。また、土のう構造体の底部と背面に砕石層を設けることにより、盛土の地下水位を低下させることが可能である。

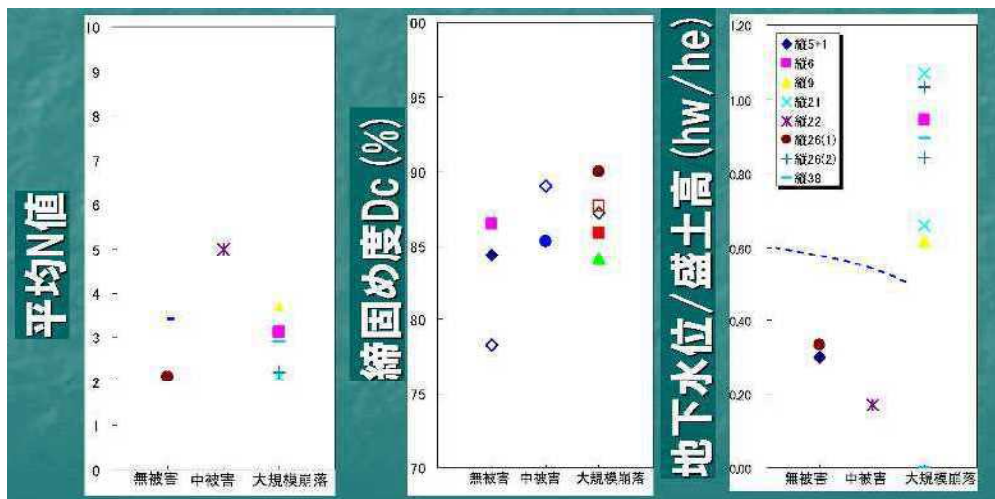
図 1-4 地震被害と道路盛土の性状の関係³⁾

能登有料道路の被災形態において興味深いのは、同じ高盛土構造においても被災を生じていない盛土と、法先の耕作地にまで崩土が達するような大規模な崩壊を生じている盛土が混在することである。盛土高 15m を超える箇所については、被害の有無に拘わらず地盤調査が実施されている（図 1-4）。被害箇所、無被害箇所とも N 値、締固め度は同程度であり、被害の有無や被害規模との関係は見られなかった。一方、大規模崩壊箇所では法先付近の盛土内水位が高い傾向が明らかとなった。このことは、盛土性状と被災の関係は不明であるが、盛土性状によらず地下水位が高ければ、地震時に崩壊が発生しやすく、大規模な破壊及び変状に至る可能性も高くなることが推察される。

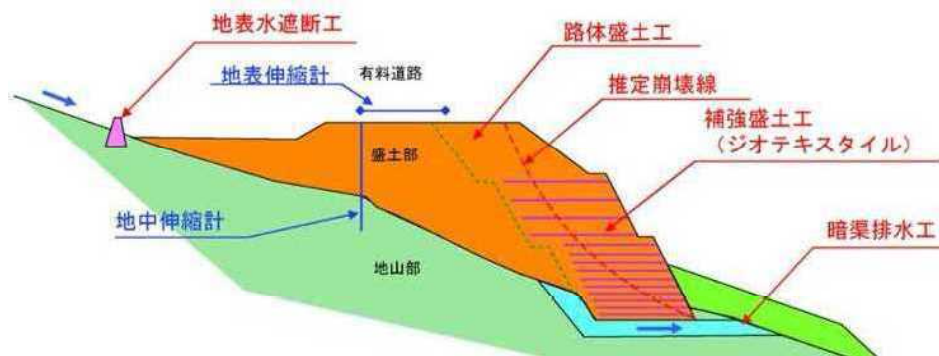
図 1-5 能登有料道路地震被害盛土の本復旧工の基本方針概念図³⁾

図 1-5 は、能登有料道路における地震被害盛土の本復旧工の基本方針概念図である。本復旧工は、図 1-5 に示すように、①地表・地下水の遮断工、②暗渠排水工、③補強盛土工を施すことを基本としている。

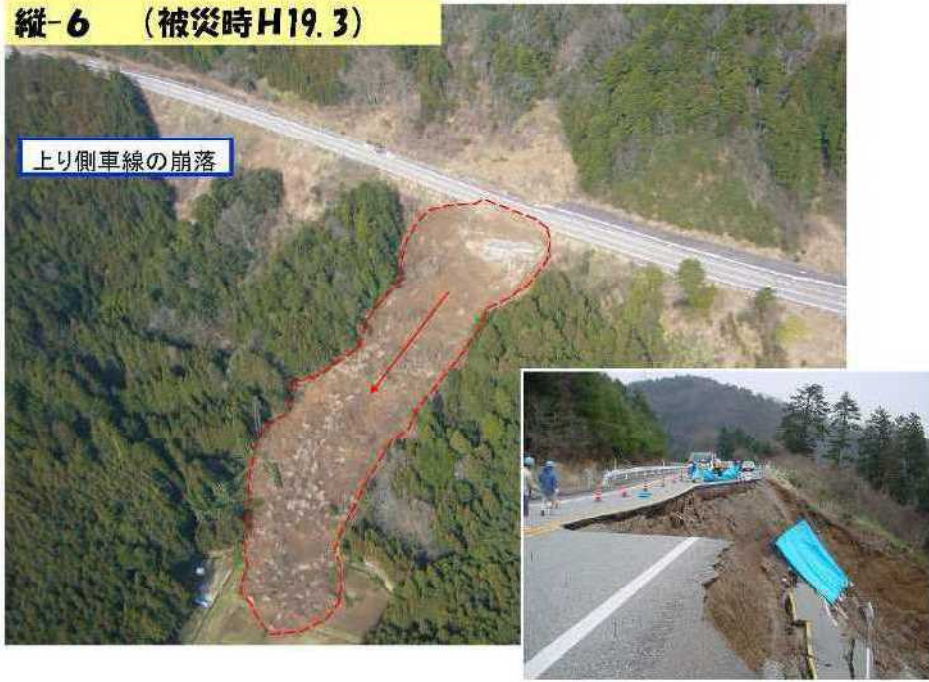
縦-6 (被災時H19.3)

上り側車線の崩落

写真 1-1 能登有料道路地震被害状況写真(5.6kp, 縦-6)²⁾

大規模崩壊の原因としては、「①いずれも高盛土であり、また、谷地形が多い。②谷地形は、後背地及び周辺地域から地表水・地下水が供給される集水地形。③約 7 割の崩壊箇所で、崩壊土砂が泥流化し下部斜面へ流出している。④試掘調査等から旧地形はそのままの状態であり、盛土部下面付近にすべり面が存在する。」などが挙げられる。したがって、地震動により盛土法先部の含水比の高い箇所の盛土強度が低下し、崩壊に至ったものと想定されている。写真 1-1 と写真 1-2 に被災箇所の状況写真を示す。

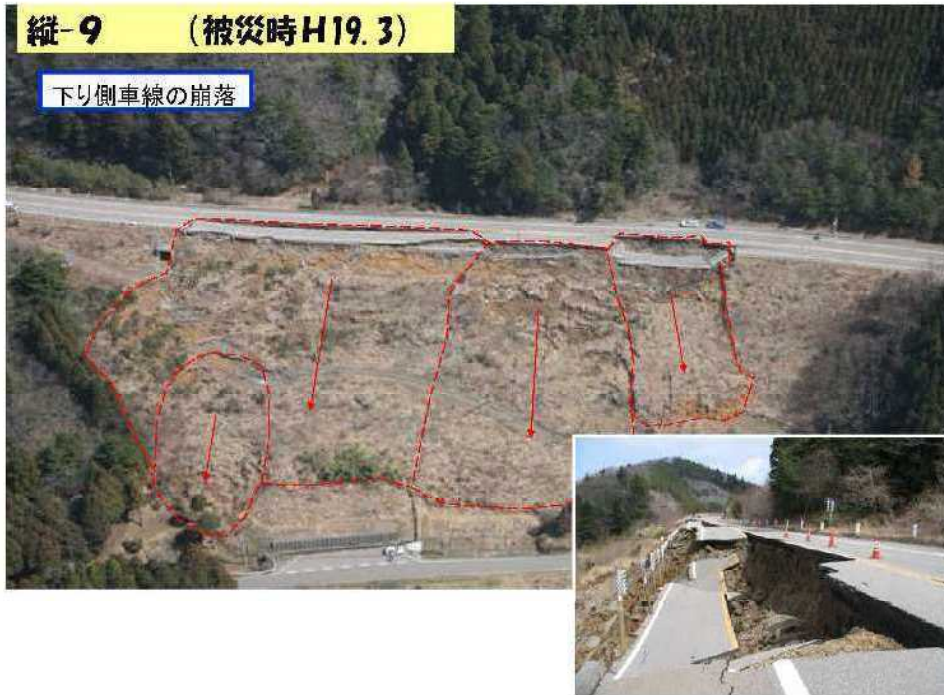
縦-9 (被災時H19.3)

下り側車線の崩落

写真 1-2 能登有料道路地震被害状況写真(6.3kp, 縦-9)²⁾

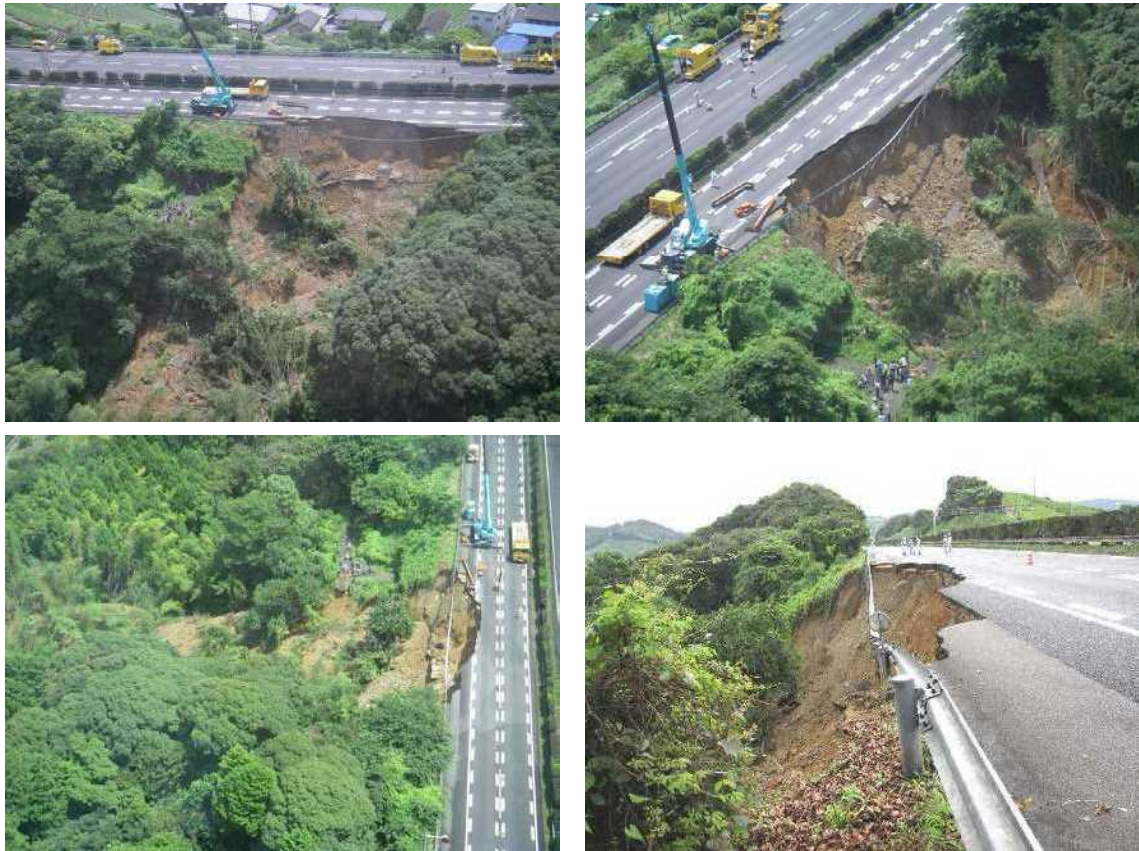
写真 1-3 損傷状況の写真

対象地震では牧之原地区以外でも路面のひびわれや橋梁取り付け部の段差などが発生した箇所があったが、いずれも軽微な損傷であり、比較的簡易な補修により復旧することが可能であった。それに対して、牧之原地区の損傷は、高速道路本線の盛土法面が延長として約 40m にわたり崩落した。図 1-6 に牧之原地区地震災害箇所位置図を、写真 1-3 に損傷状況の写真を示す。

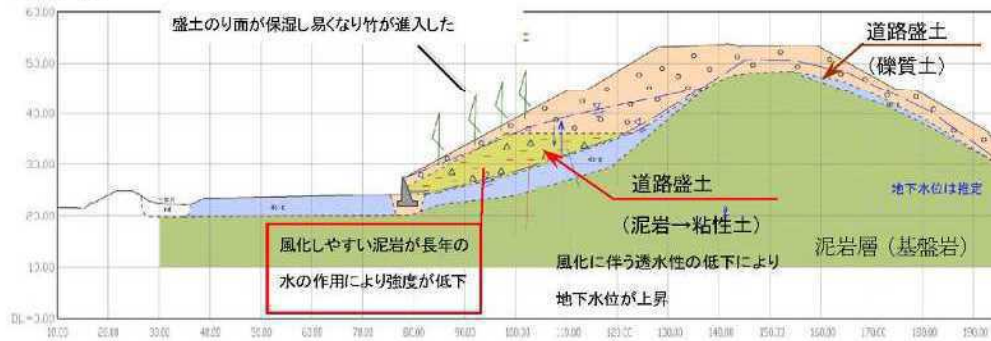
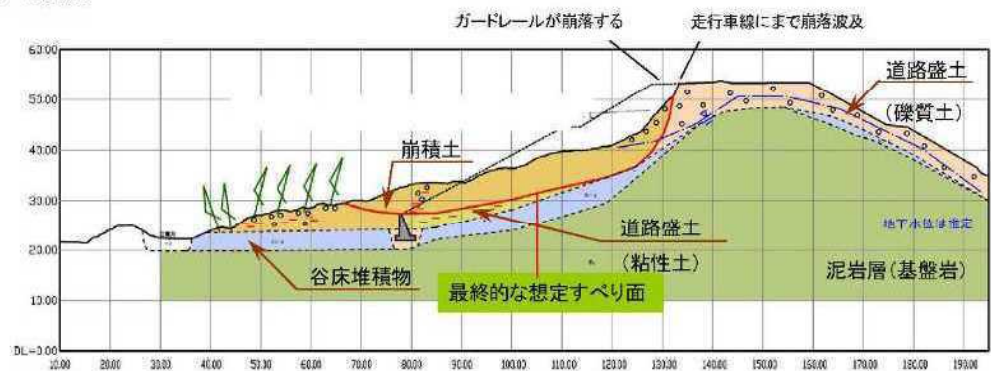
i) 供用開始時

ii) 地震直前

iii) 地震時その1 (盛土下部崩落)

iv) 地震時その2 (崩落の拡大)

v) 地震後

図 1-12 法面崩落のメカニズム

盛土下部に使用された泥岩は長年の水の作用により風化されて、強度及び透水性が低下した。それにより水吐けが悪くなり、集水地形に造成された当該盛土内の地下水位が上昇した。このように、地震に弱い状態で、駿河湾地震が誘因となり下部の盛土（擁壁の上部）ですべり破壊が発生した後、徐々に崩壊が上部盛土まで拡大され、道路の走行車線まで至ることになったと推定される。図 1-12 に法面崩落のメカニズムについて示す。

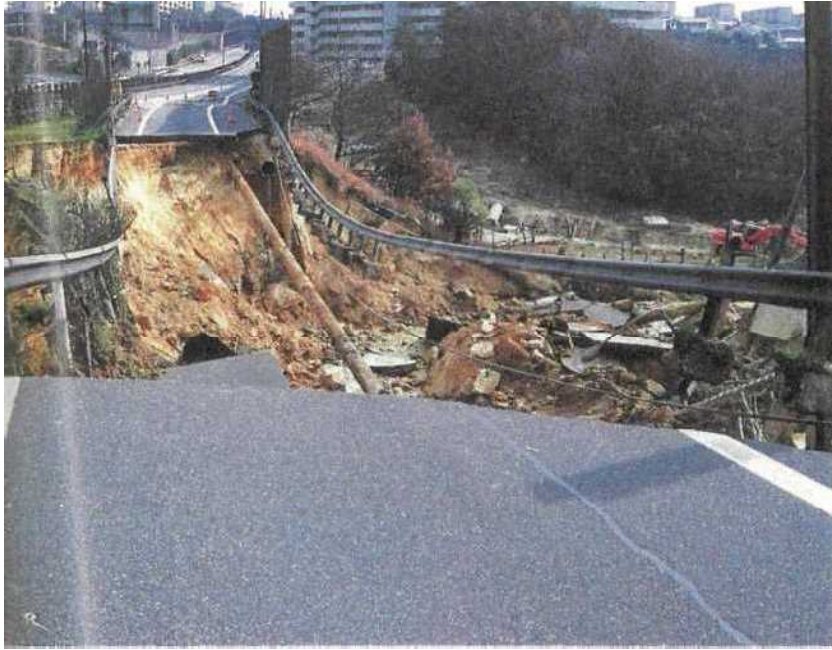
写真 1-4 大蔵谷 IC 被害状況⁵⁾

b) 被害状況及び復旧工事

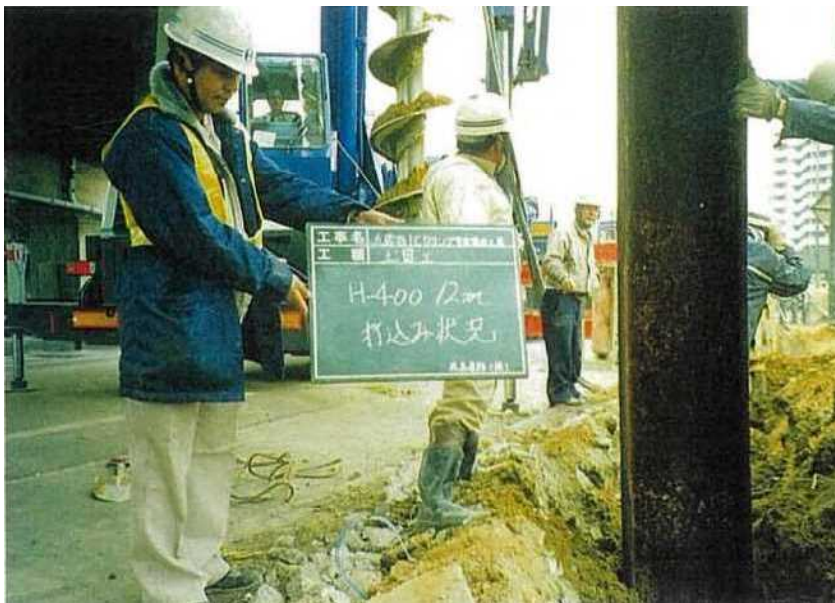
写真 1-5 大蔵谷 IC 復旧現状⁶⁾

当該道路盛土の被害は本線に隣接するランプ部の崩壊であるため、本線に崩域が拡大しないように、H 鋼を用いた親杭横矢板工法で仮土留めを行った（写真 1-5）。崩壊した盛土を復旧するための盛土材として、近隣地域の本四連絡橋の舞子トンネルから発生した岩ずりを用いることにより、1 週間という短期間で応急復旧を完了することができた。本復旧は、図 1-16 に示すように、法面勾配を 1:1.5 とし、法面にはメッシュと厚層吹付け材を施工した。

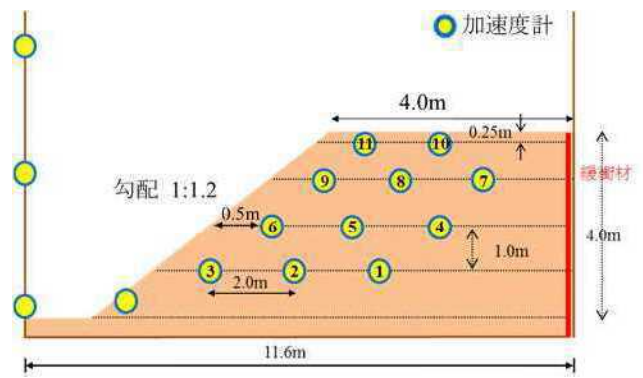
図 2-9 Case1 盛土の加速度計設置位置(図中○部)³⁾

使用した振動台は、防災科学技術研究所所有の大型耐震実験施設の振動台で、振動方向は水平一方向である。土槽は長さ 11.6m , 奥行き 4.0m , 高さ 5.0m で、盛土天端側の境界には振動を吸収するため緩衝材を設置した。盛土は含水比 10% , $D_c=90\%$ となるよう現場の施工を考慮して層厚 30cm 毎に締固めを行った。盛土は勾配 $1:1.2$, 天端幅 4.0m , 高さ 4.0m の実盛土に近い形状とした。各ケースの盛土内部には基礎地盤から 100cm 毎にひずみゲージ及び加速度計を設置した (図 2-9)。Case2 の対策盛土は、Case1 と同様の手順で作製し、盛土法先部に盛土高の $1/3$ の高さ (1.4m) の土のう構造体 (図 2-10 参照) を設置した。直径 20cm , 長さ 50cm , 重量 30kg の枕型土のうはハニカム構造を形成するよう積層し、積層後には、6 基の油圧ジャッキを用いてプレストレス鋼棒に同時に鉛直荷重を載荷して $75\text{kN}/\text{m}^2$ のプレストレス状態とした。なお、鉛直荷重を載荷する際に荷重の変動及び土のう構造体の変位量を計測しており、計測結果から安定したプレストレス状態であることを確認した。

一方、250Gal、750Gal 加振時に計測された試験盛土内部の最大水平応答加速度をそれぞれ表 2-1 と表 2-2 に示す(表中の番号は図 2-9 に対応)。Case2 は Case1 と比較して、試験盛土内部の各層において 750Gal 加振時の応答加速度が抑制されていることが分かる。とりわけ、盛土の天端においてその効果が顕著であり、法先補強の効果がみられる。入力加速度に対する盛土各層の加速度の増幅率を図 2-14 に示す。Case2 は Case1 と比較して盛土内部の各高さの応答加速度が 1~2 割も抑制され、盛土天端においてもその効果は顕著である。つまり、盛土法先に

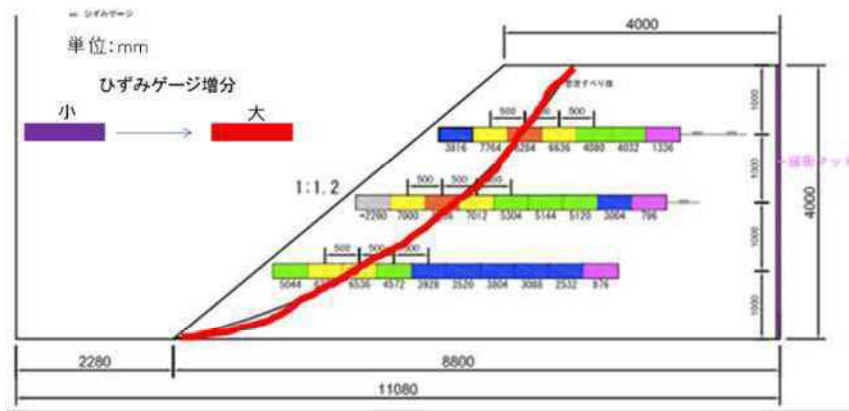
図 2-11 無対策盛土(Case1)の想定すべり面³⁾

2つの実験ケースともに最大加速度 250Gal までは、クラックやすべり破壊等の変状は観察されなかった。そこで、次の加振段階で最大加速度 500Gal の正弦波を想定して加振したものの、実際には最大加速度 750~800Gal 程度（以下、750Gal で統一）の加振となり、両ケースともに加振開始から 5~7.5 秒後に法先部でクラックが発生し、10 秒ごろに盛土の天端からすべり破壊が生じた。実験盛土の内部に設置したひずみゲージ付きの計測シートのひずみ測定値から想定したすべり面を図 2-11 と図 2-12 に示す。ここでは、シートのひずみが多い位置（赤色、黄色）をすべり面と想定した。これらの結果から、土のう構造体を用いた法先補強により Case 2 のすべり面が補強領域（基盤から高さ 1.4m）上部で発生し、すべり土塊の規模が小さくなっていることが分かる。図 2-13 には、加振前後実施した 3D 測量結果を示す。土のう構造体を用いた耐震補強によりすべり土塊の残留変位及び流亡土量も小さくなっていることが分かる。写真 2-1 は、両ケースにおける加振後の破壊様子である。

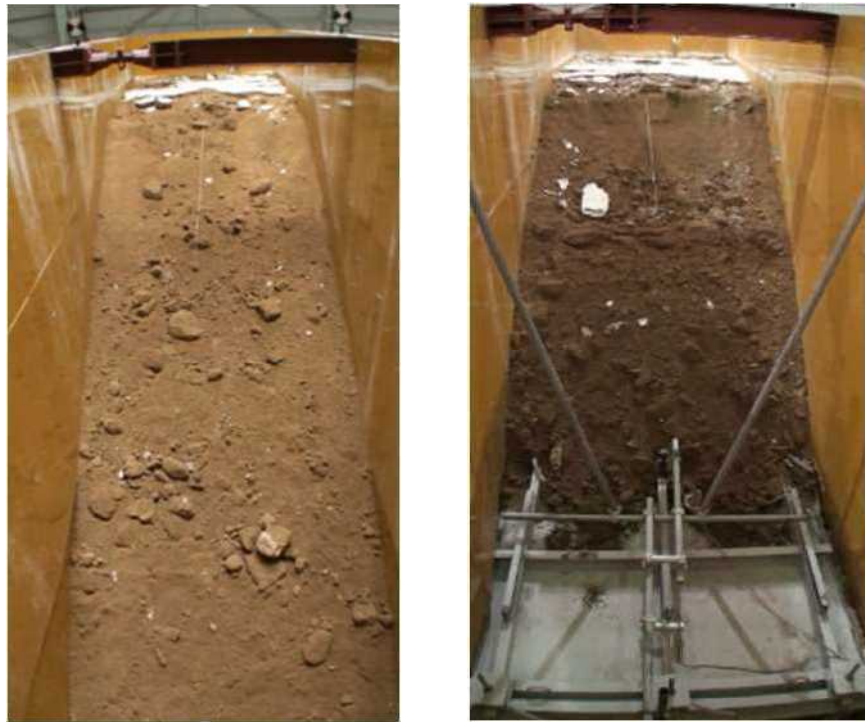
(a) Case1 (無対策)

(b) Case2 (法先補強)

写真 2-1 盛土の破壊後の様子³⁾

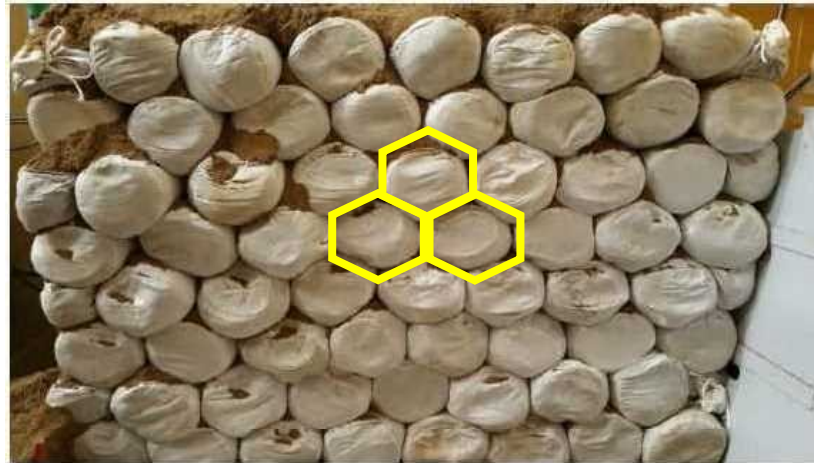
写真 2-2 大型振動台を用いた加振実験における法先補強した盛土(Case2)の土のう構造体(プレストレス 75 kN/m^2) (加振後もハニカム構造を維持)⁵⁾

一方、75kN/m²のプレストレス状態とした土のう構造体では、レベル2地震動に相当する加振に対し、せん断変形はほとんど生じなかった。加振後もハニカム構造が維持された(写真 2-2)。また、化粧板の変形や土のう構造体底面の滑動も生じなかった。この結果は、田嶋ら(2017)⁶⁾が50kN/m²のプレストレス状態で加振した場合(写真 2-3)と明らかに異なっており、アンカーは損傷していない。よって、プレストレスが低下した場合に再度荷重を載荷することが可能であると考えられる。

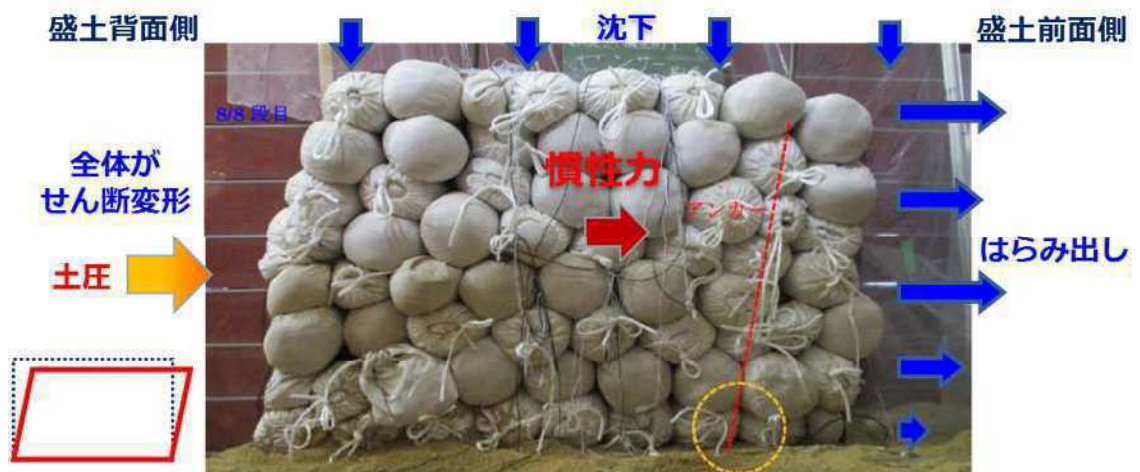
写真 2-3 大型振動台を用いた加振実験における法先補強した盛土の土のう構造体(プレストレス 50 kN/m^2) (加振後にせん断変形が発生)⁶⁾
