# 史跡明石城跡の石垣管理

令和4年9月13日

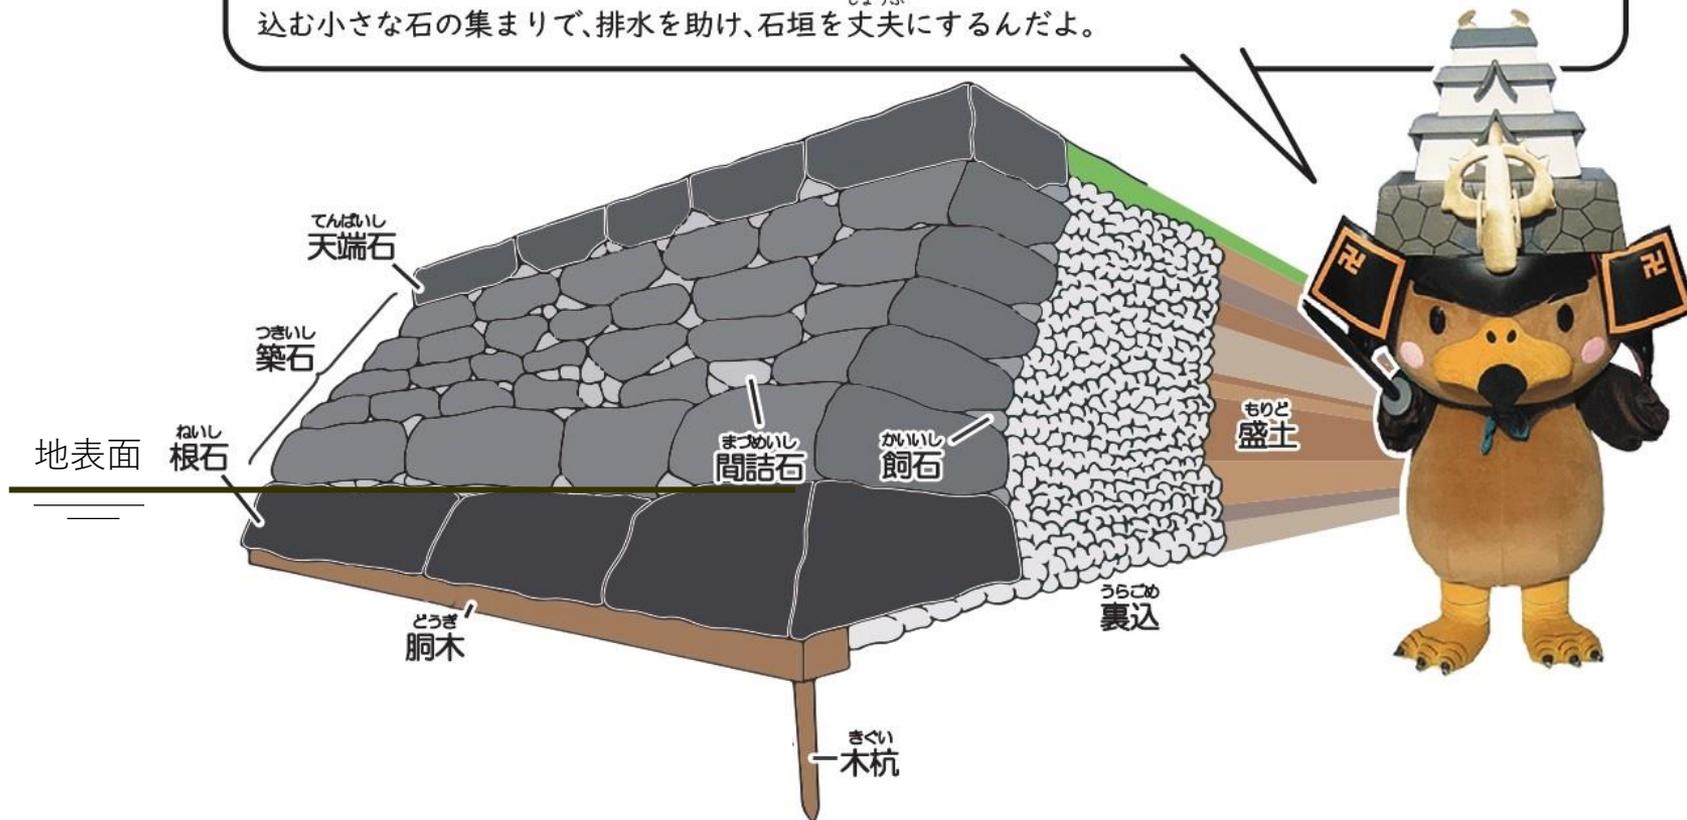
江戸時代の人々が石垣を築く時は、木杭や胴木で基礎を作ってから石を積んだんだよ。築石の中で一番下になる石を根石、一番上を天端石というんだ。築石と築石のすきまにつめるのが間詰石、築石をすえるときに横や後ろにはさんで石の角度を調整する石を飼石というんだよ。裏込は、盛土と築石の間に詰め込む小さな石の集まりで、排水を助け、石垣を丈夫にするんだよ。

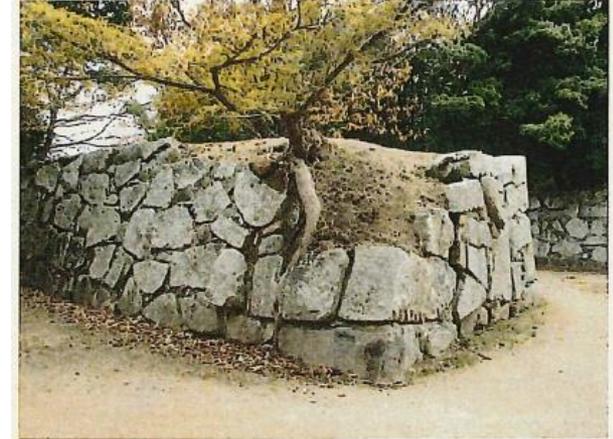
- 成長した根が石垣上部を内側から押し出し崩落させる原因となっている。（図1）

図1 根により欠落した隅角石（史跡明石城跡（兵庫県明石市））

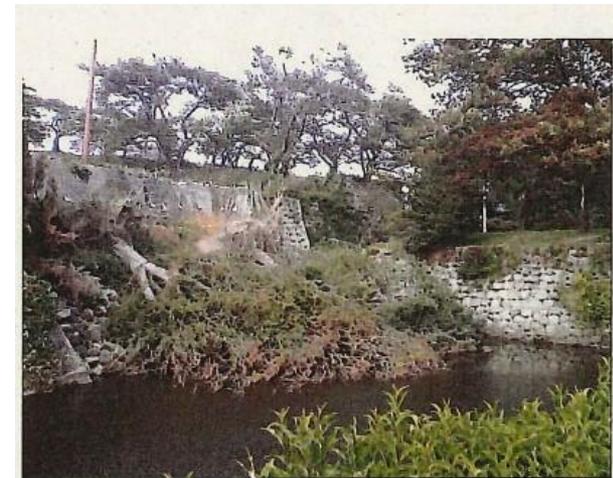
- 東日本大震災の際に、石垣天端近くに植えられたケヤキやサクラが原因で、数ヶ所で石垣が崩落したと考えられる事例も報告されており（図2）、石垣の上端部付近には高木を植えるべきではない。

図2 地震により崩落した石垣（史跡小峰城跡（福島県白河市））

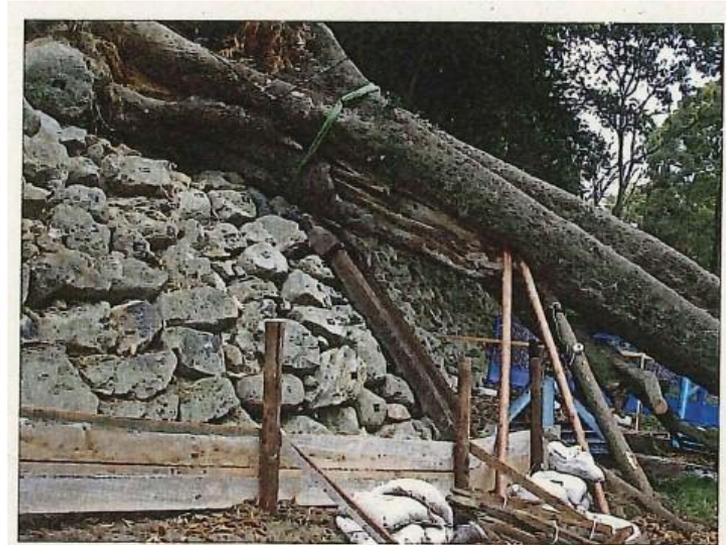
- 倒木によりき損した石垣の例  
史跡丸亀城跡（香川県丸亀市）

図1 史跡丸亀城跡（香川県丸亀市）の野面石積み石垣の倒木によるき損状況

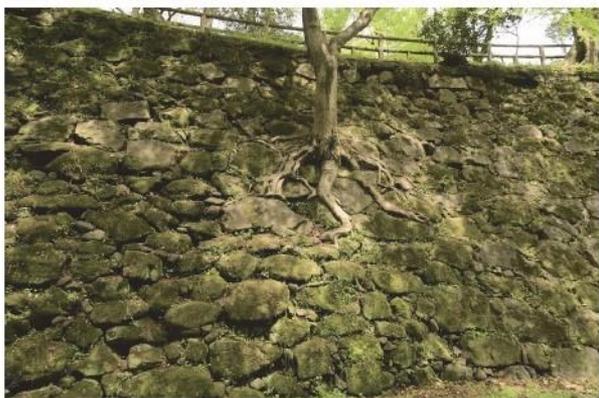
図 清海堀石堀（危険度B1）

※（危険度B1）現状で石垣の変状が著しいが、利用形態上の危険性は低い場合  
（危険度B2）現状で石垣の変状は僅かだが、利用形態上の危険性が高い場合

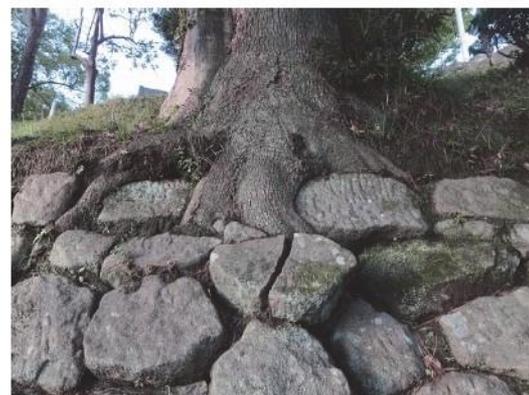
図 本丸-風呂谷曲輪間腰巻石垣（危険度B2）

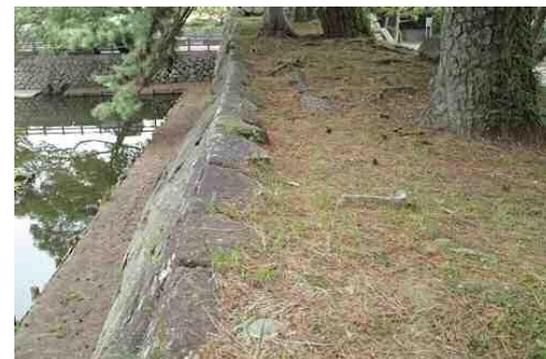
- ・大径の水平根・斜出根が発達する樹木は特に石垣の孕みの原因となりやすい。
- ・城内全域にわたって、天端面の高径木が石垣の孕みを招いていることが確認された。

図 天端面の高径木と孕み（南側石垣）

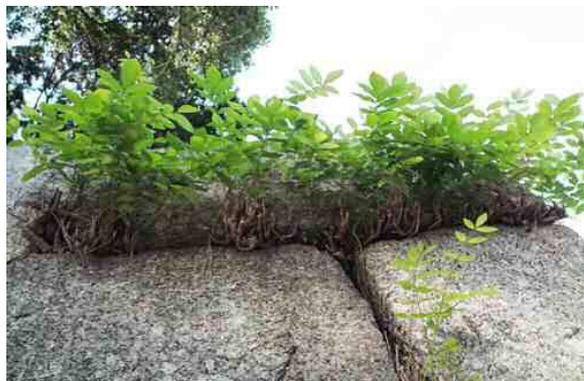
- ・石垣面や目地に生える幼木が成長すると根による押し出しが懸念されるため、放置せず根を抜き取ること。
- ・天端面の高木は台風などの暴風時に力がかかり、てこの原理で根元から倒壊し石垣を背面から破壊してしまうことも懸念されるため、伐採や剪定の処置を図るなど、留意を要する。

図 石垣目地に植生する幼木（玉櫛脇石垣）

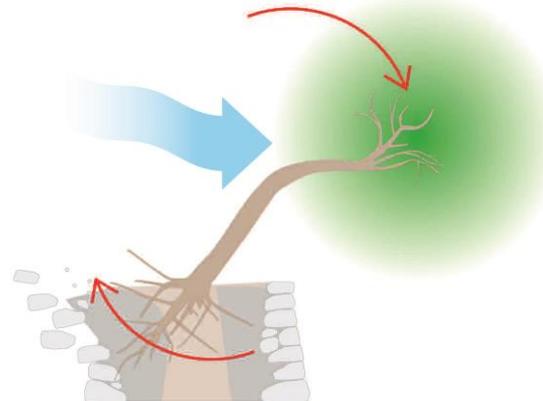
図 暴風時の高木への影響
