# 淡路(三原川等)地域総合治水推進計画

平成 26 年 3 月

兵 庫 県

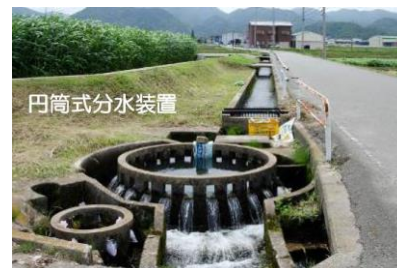
丸分木

また、昭和53年度に約1700年前の古墳時代前期の水田跡である志知川沖田南遺跡(南あわじ市松帆志知川)が発掘され、水路護岸用の杭等が発見されており、昔から河川からの農業取水があったことがうかがえる。これは、兵庫県で初めての古代水田跡の発見であり、全国的にも例は少ない。古代より稲作が行われていた地域ではあるが、平時の河川は水涸れして用水は乏しいため、灌漑用水はため池に求めなければならず、「番水」と呼ばれる節水のための配水管理や、連珠型といわれる池同士を水路で結んで水を有効利用するシステムまるぶんぎ、丸分木と呼ばれる筒型の分水装置など、すぐれた水利用、ため池文化を持っている。また、貴重な水たずを一定の秩序のもとに利用するため、農家は「田主」と呼ばれる淡路地域特有の水利組合を組織して、井堰、ため池、水路等の水利施設を管理している。

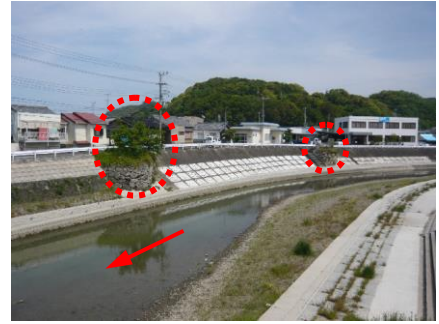
千草川のまい込み

洲本川の「すもと」は、むかし海であったところに、洲本川、千草川、樋野川などの運んだ土砂が洲を形成し、この砂州の根部に集落が形成されたことに由来すると言われている。洲本川の度重なる氾濫と、洲本港の土砂堆積の防止のために、河口から千草川の合流点までの区間で洲本川の付け替え工事が行われ、明治37年に現在の位置に付け替えられている。千草川では江戸時代に築かれた「まい込み」といわれる石垣による水制工が、300年経った今でも残されており、洪水との戦いの跡を垣間見ることができる。

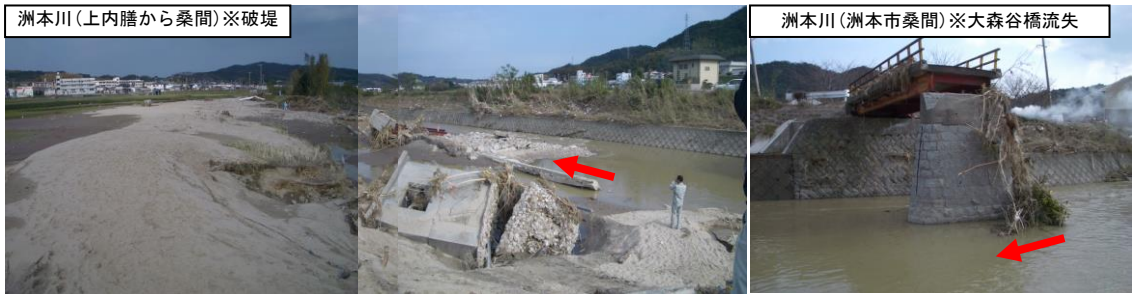
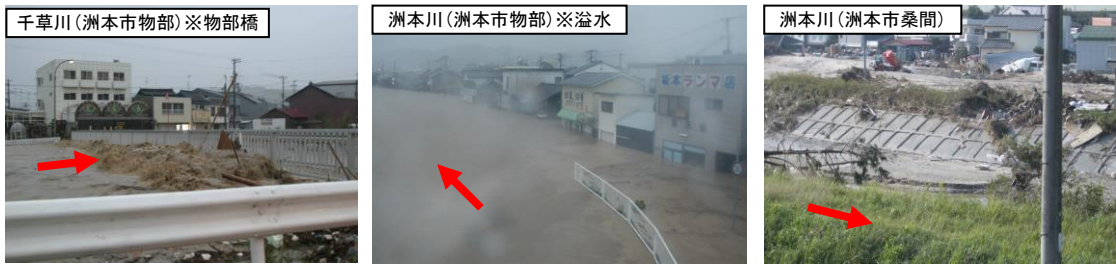
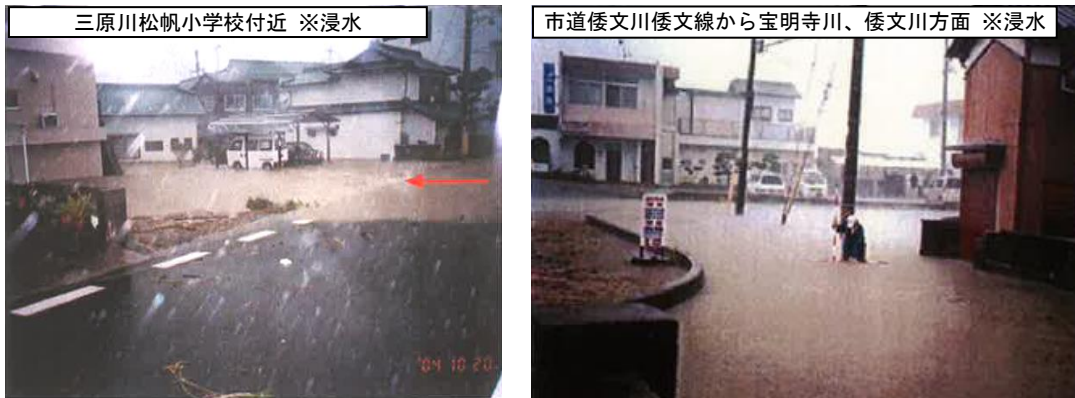
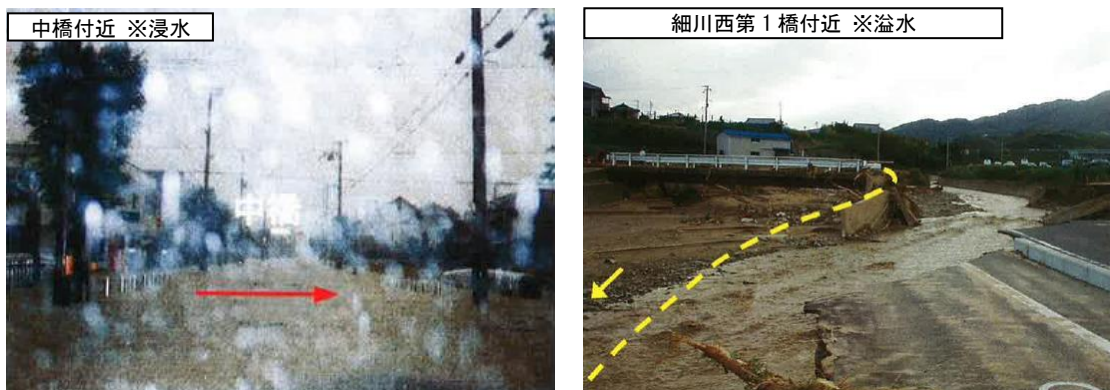
図 10 平成 16 年 10 月台風 23 号洪水時の状況

被害状況は、洲本市で床上浸水 2,271 戸、床下浸水 1,211 戸、南あわじ市で床上浸水 275 戸、床下浸水 652 戸、淡路市で床上浸水 149 戸、床下浸水 678 戸などであった。

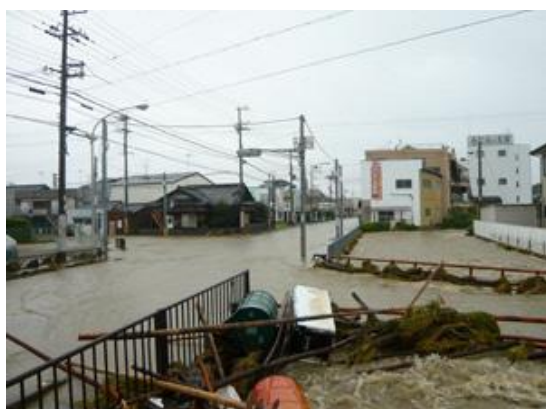
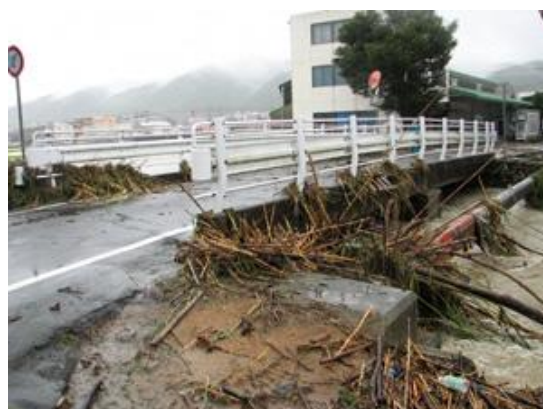
図 12 平成 23 年 9 月台風 15 号洪水時の状況

被害状況は、洲本市で床上浸水 9 戸、床下浸水 120 戸、南あわじ市で床上浸水 2 戸、床下浸水 25 戸、淡路市で床上浸水 161 戸、床下浸水 274 戸などであった。

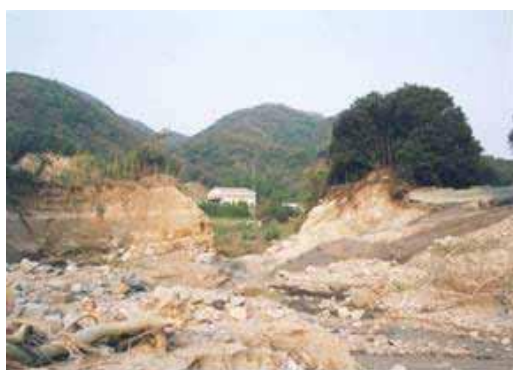
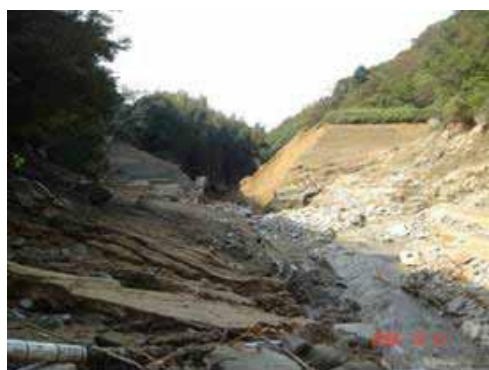
図 17 ため池の被災状況

これらのため池の被災状況は、堤体(本体)の決壊、洪水吐施設の損傷、堤体の後法面(貯水池面の反対側)の崩落、貯水池の土砂埋没といったものであり、大雨により大量の水がため池に流れ込んだことに加え、崖崩れなどによる土砂の流入や、流木等による洪水吐の流水阻害がため池水位の急上昇を引き起こし、ため池を決壊させたと想定される。

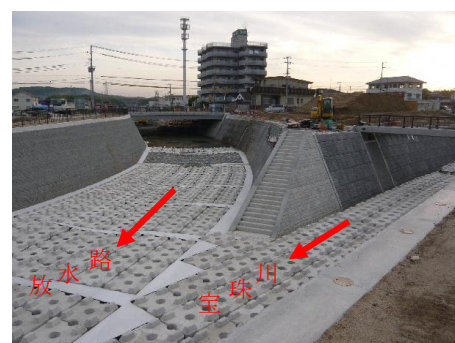
志筑川放水路と  
宝珠川の合流部

志筑川本川は、現況流下能力が計画流量の 10%程度と極めて低く、たびたび浸水被害が生じているため、平成 18 年度以降、宝珠川への放水路の整備が進められ、平成 26 年度に完成した。

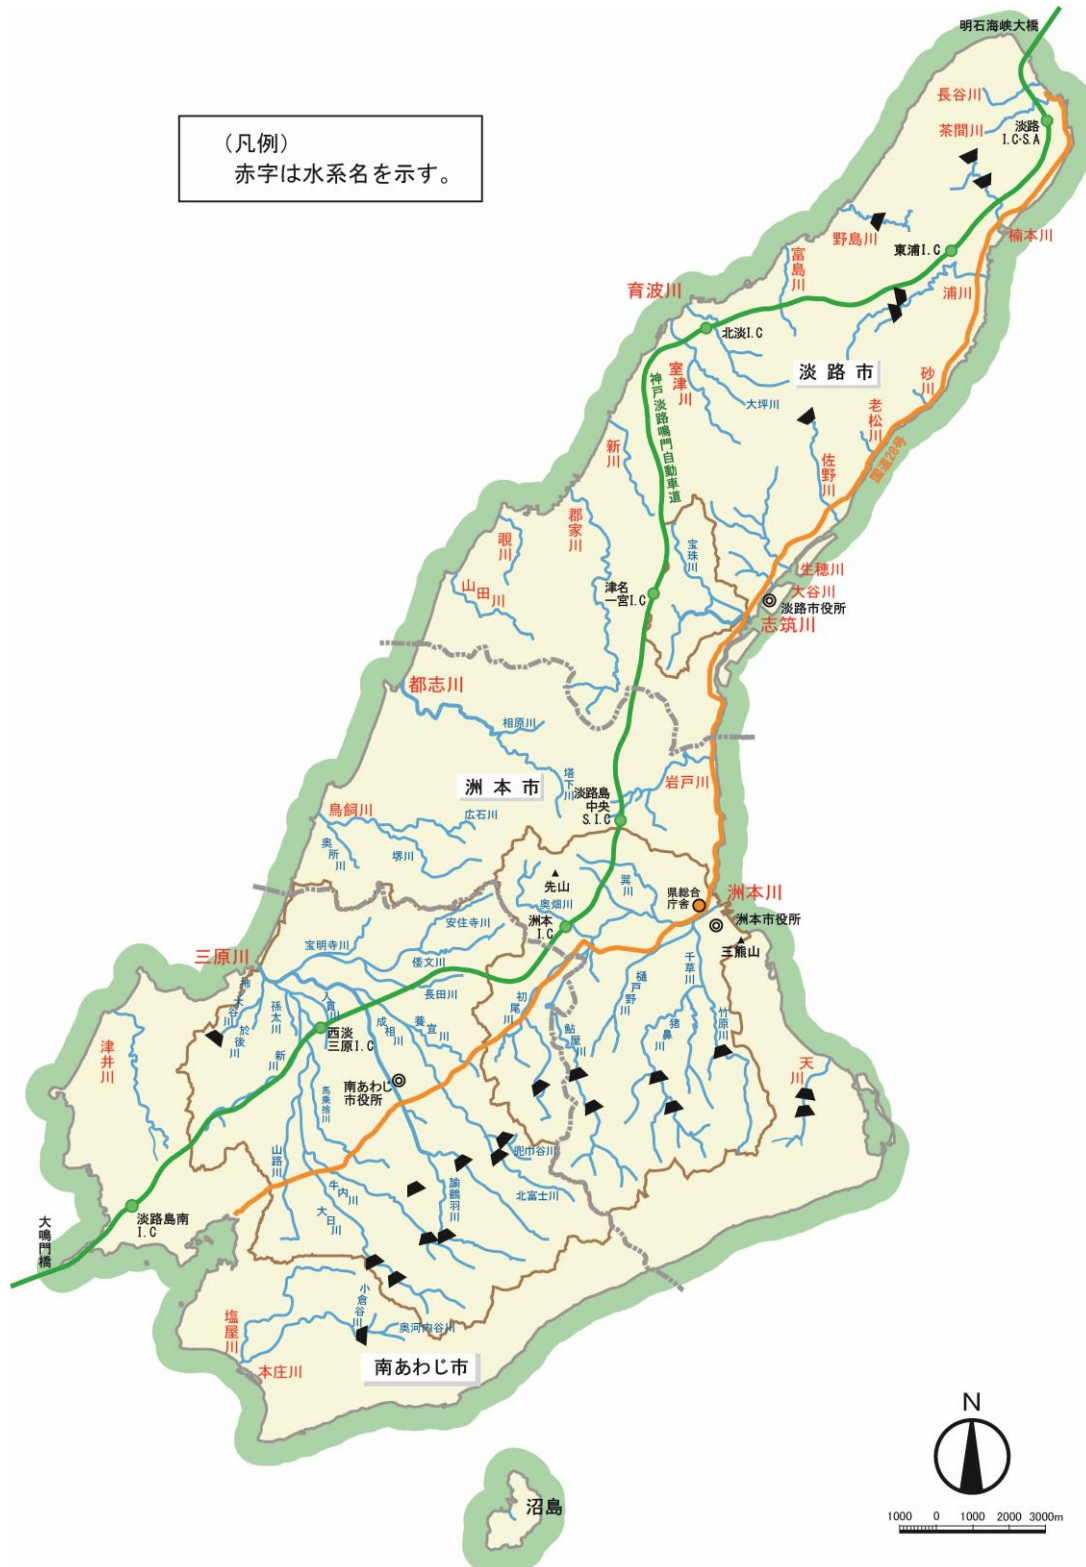
図 19 淡路地域の河川図

淡路地域には、二級河川が洲本川、三原川、志筑川など、27 水系 63 河川あるほか、準用河川や普通河川があり、県及び市による整備、維持管理が行われている。

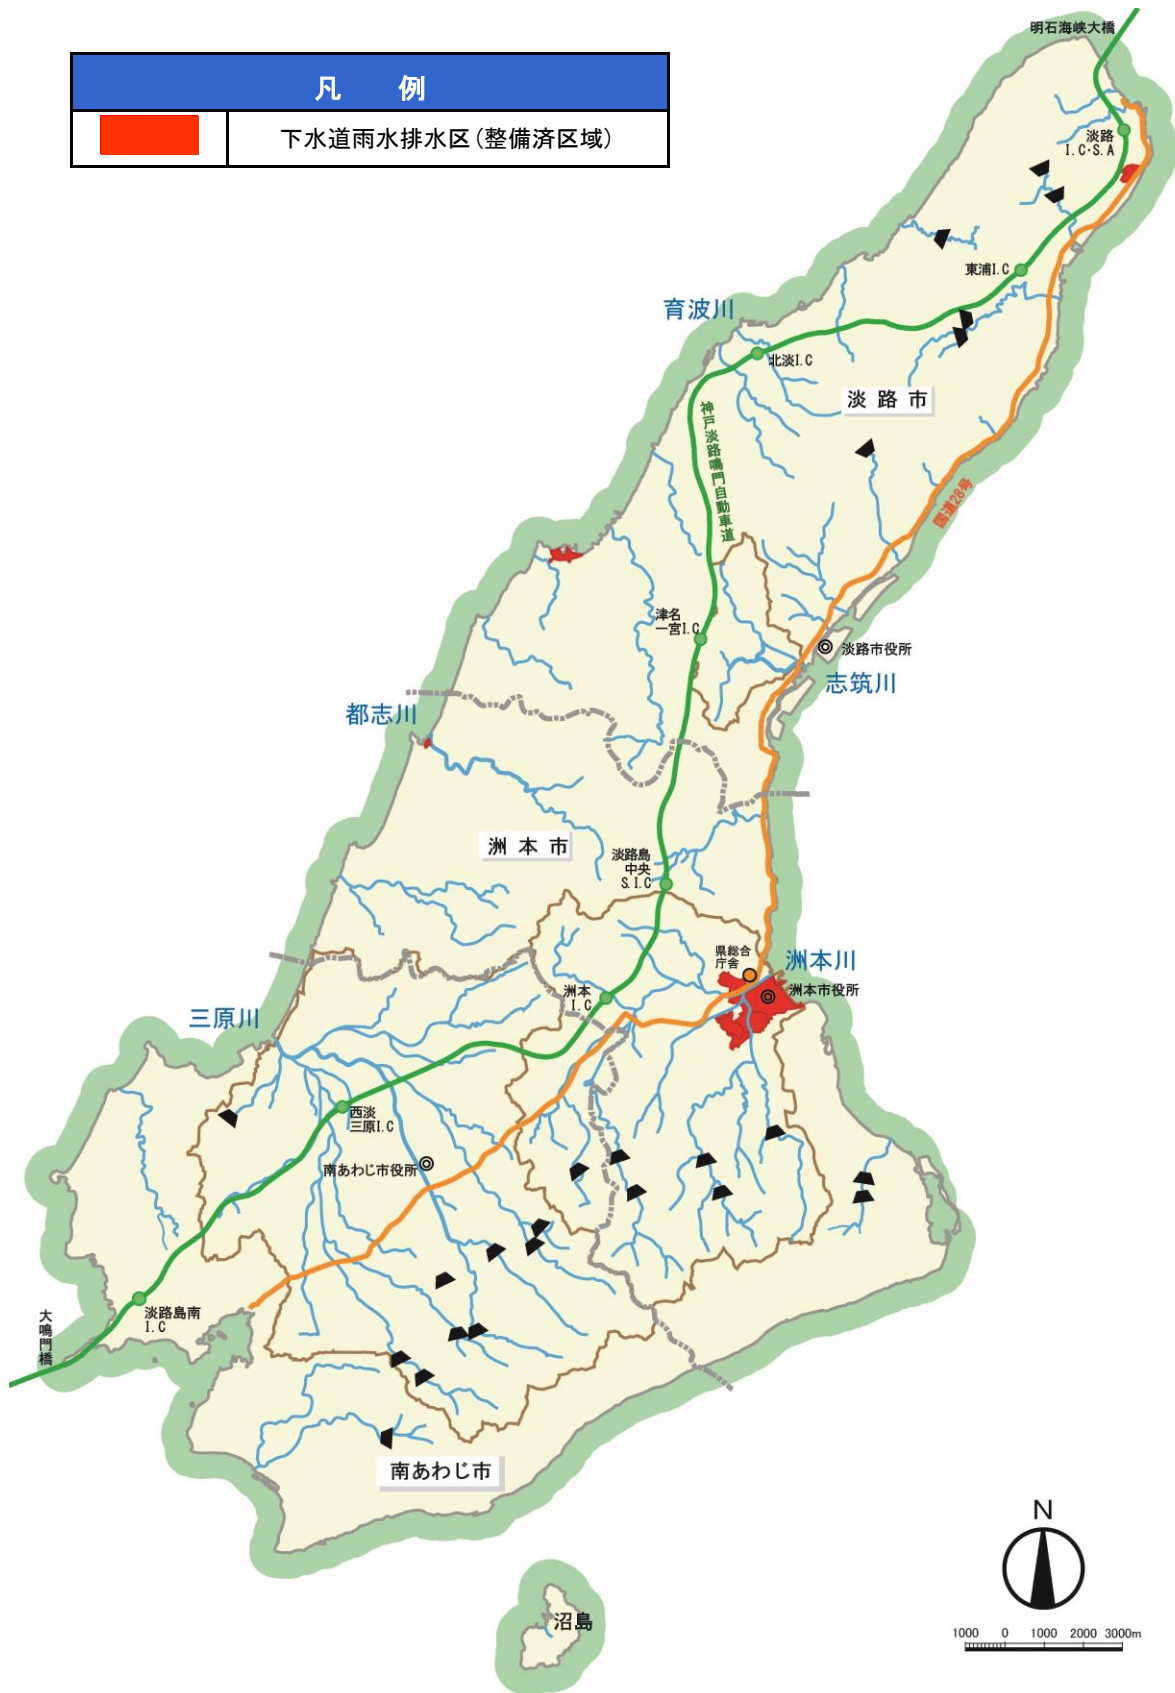
図 20 下水道の雨水排水区

洲本市、淡路市において、下水道雨水計画に基づき下水道の整備及び維持管理を実施している。

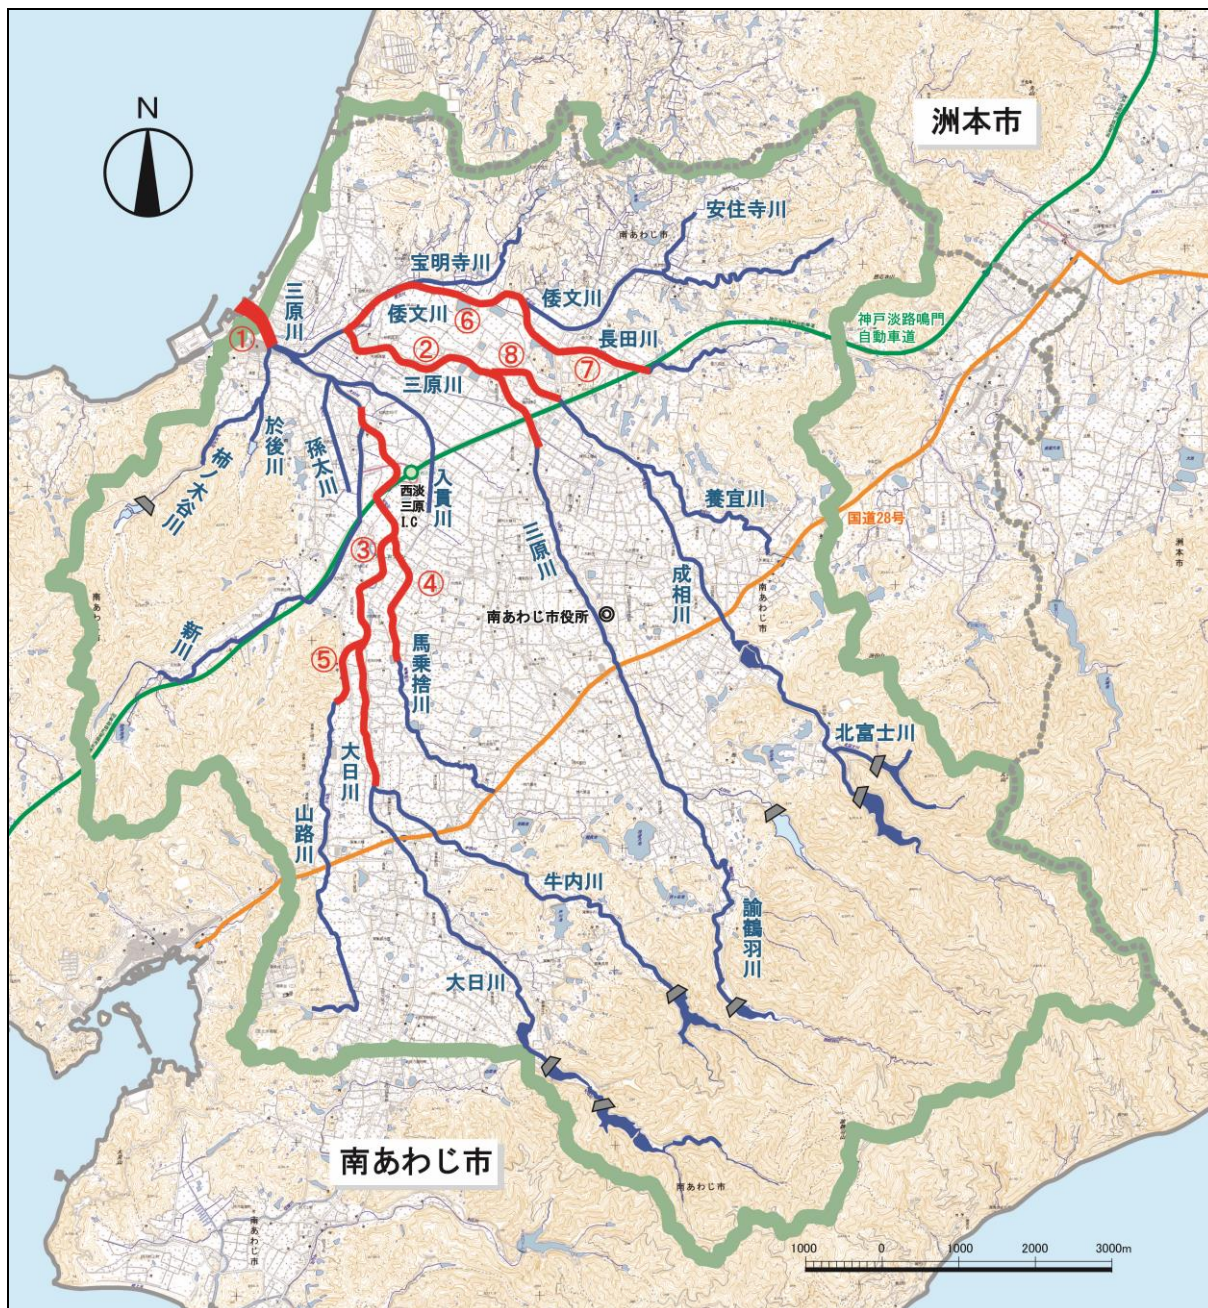
図 24 三原川水系河川整備計画に記載のある区間

河川	区間	延長(km)	施工内容	備考	
三原川	①河口～御原橋	0.9	堤防整備・河床掘削		
	②倭文川合流点 ～松田橋上流	3.4	河道拡幅・堤防整備・河床掘削 橋梁架替・井堰改築		
	大日川	③新川合流点下流 ～牛内川合流点	5.5	河道拡幅・堤防整備・河床掘削 橋梁架替・井堰改築	事業中
	馬乗捨川	④大日川合流点 ～糸岡池付近	1.8	河道拡幅・堤防整備・河床掘削 橋梁架替・井堰改築	
	山路川	⑤大日川合流点 ～無名橋	0.8	河道拡幅・堤防整備 橋梁架替	
	倭文川	⑥三原川合流点 ～長田川合流点	2.6	堤防整備・河床掘削 橋梁架替	事業中
	長田川	⑦倭文川合流点 ～本四連絡道路	2.0	堤防整備・河床掘削 橋梁架替・井堰改築	
	成相川	⑧三原川合流点 ～中所橋上流	0.7	堤防整備・河床掘削 橋梁架替

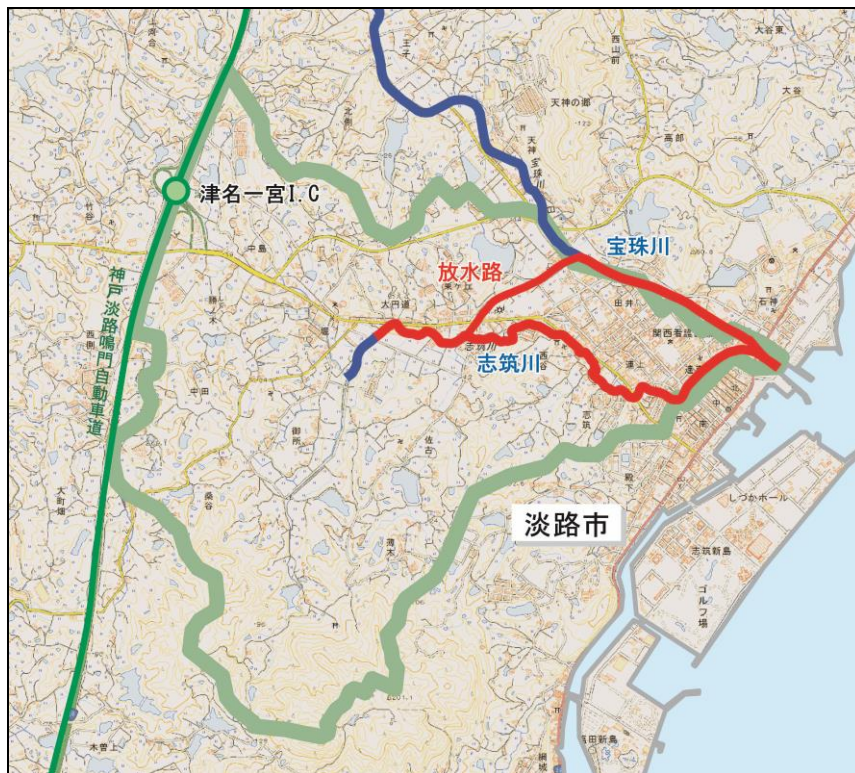
図 26 志筑川水系河川整備計画に記載のある区間

河川名	施工の場所	延長 (km)	施工内容	備考
志筑川	法河川下流端～中道橋	2.6	河道拡幅、河床掘削 パラペット等	H29 床上 完了
宝珠川	志筑大橋～新中村橋	1.15	河道拡幅 河床掘削	H26 完了
放水路	志筑川 2.0km 地点 ～宝珠川 1.2km 地点	0.78	新川設置

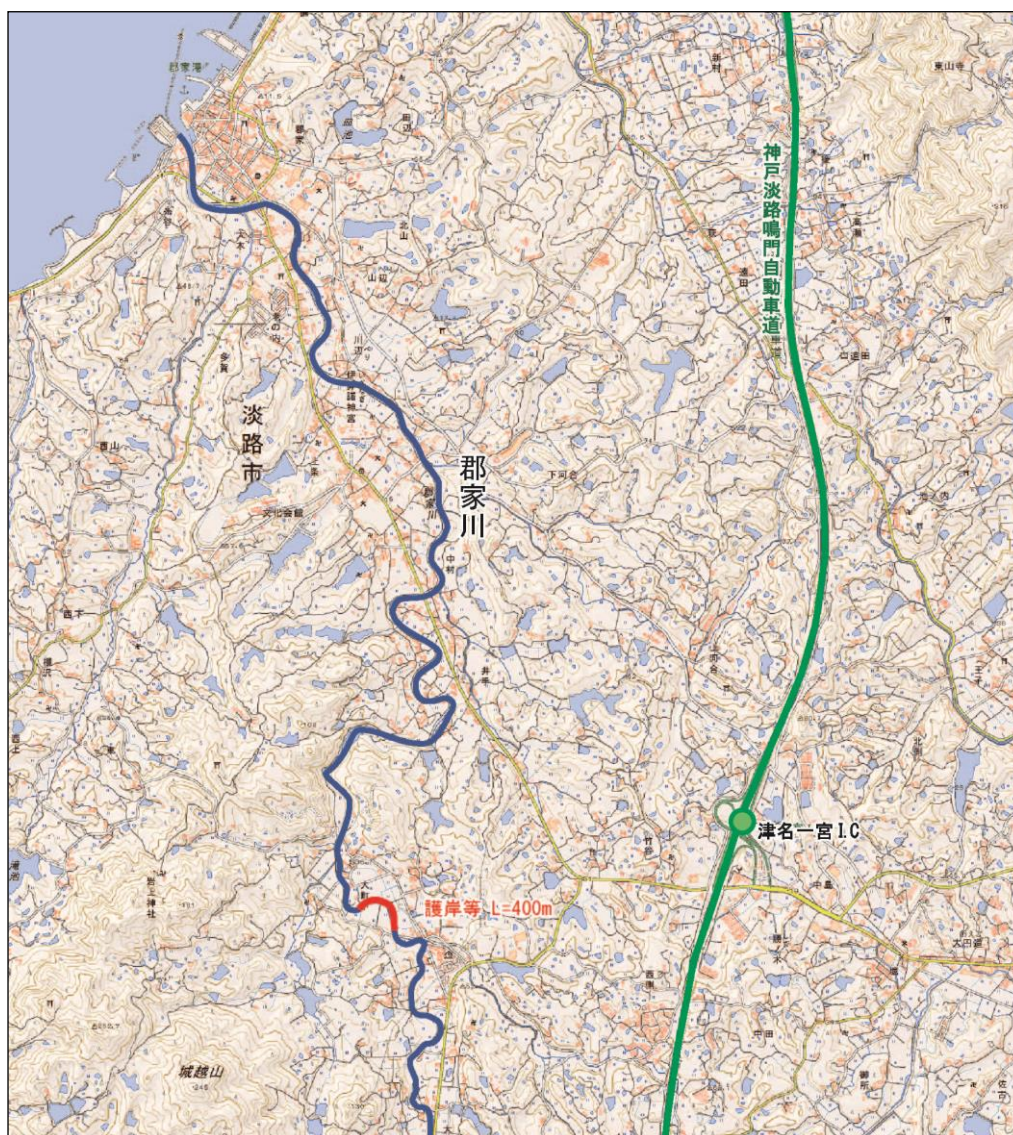
図 27 中上流部における緊急的な取組箇所（郡家川）

河川名	整備箇所	延長(m)	主な整備内容	備考
郡家川	淡路市大町下	400	護岸等	H28 完了
山田川	淡路市草香	170	パラペット等	H28 完了
岩戸川	洲本市安乎町平安浦	270	パラペット等	H29 完了
