## 鶴見川水系の特徴と課題

### 浸水被害の頻発に対する流域一体となった総合治水対策

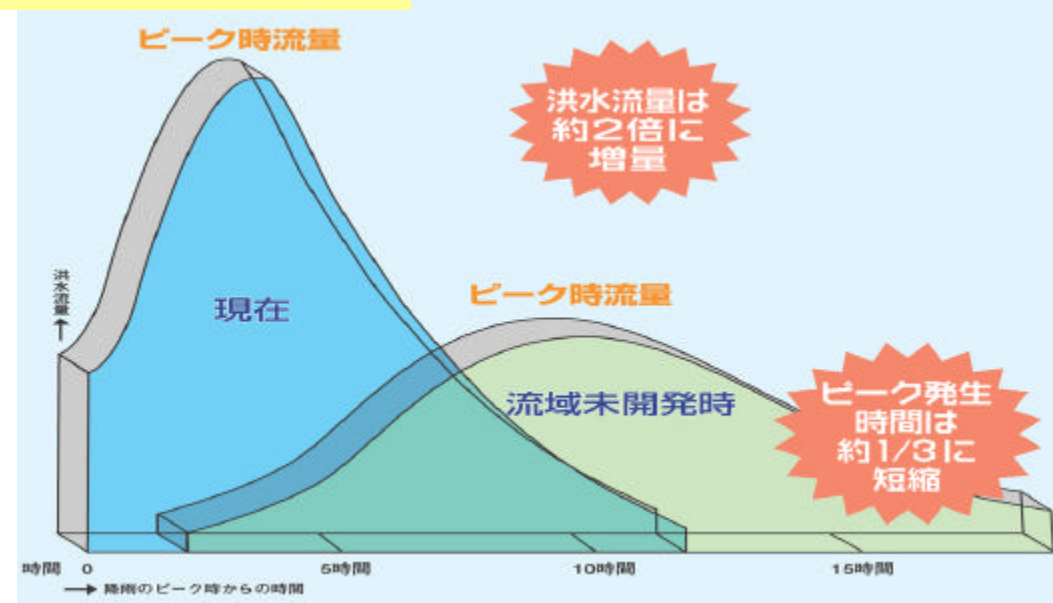
市街化の影響

流出形態が大きく変化

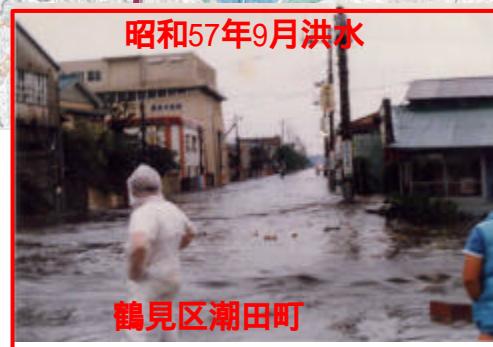
低地部を蛇行する河道特性も影響して浸水被害が頻発

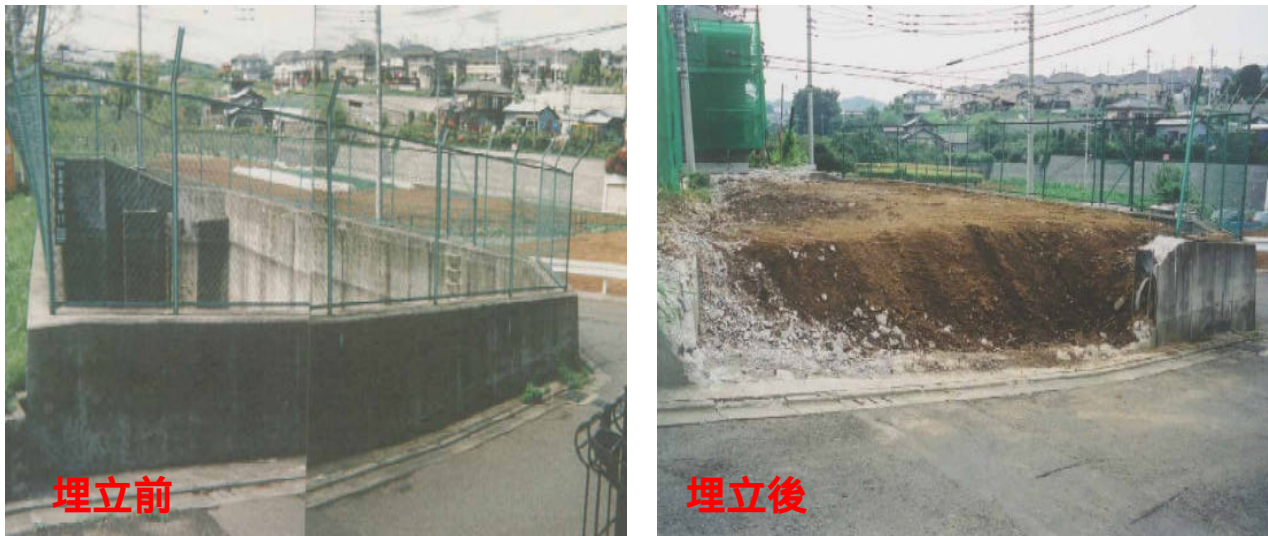
流域からの流出を抑制する防災調整池 (民間管理) に埋め立てが発生

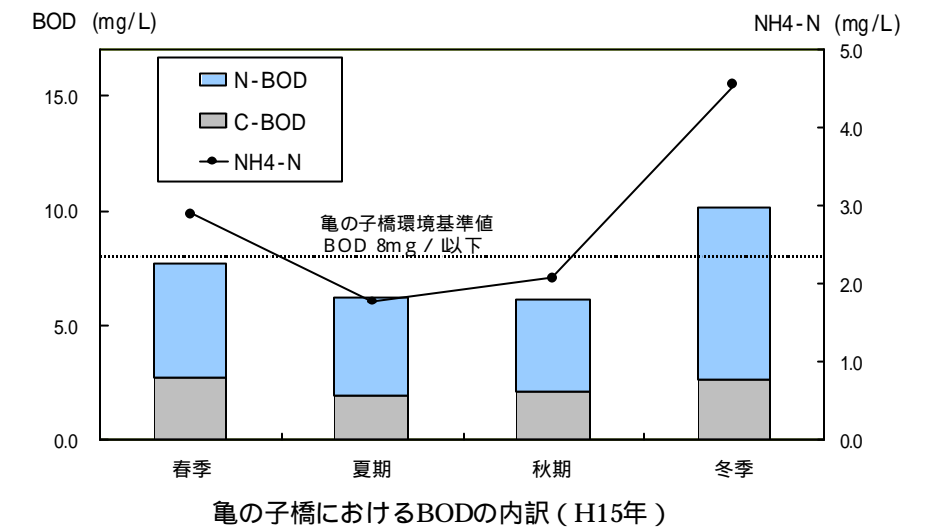
BOD値は下水道処理水中のアンモニア性窒素等に起因するN-BODの割合が大きい

全BOD = C-BOD + N-BOD  
 C-BOD: 河川水中の有機物に起因するBOD  
 N-BOD: 河川水中のアンモニア性窒素(NH4-N)等の無機物に起因するBOD

亀の子橋地点では環境基準値を超過
