# 潮止堰について

### 4.潮止堰の諸元

堰 形 式:鋼製転倒堰(ステンレス製・トルク軸タイプ)

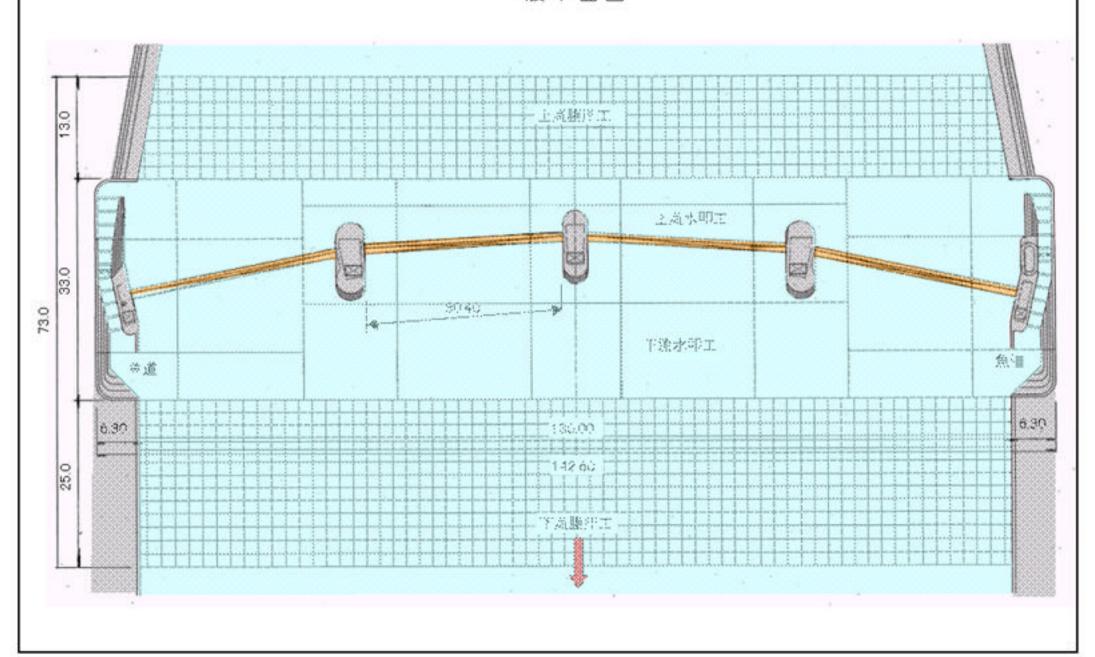
# 一般平面図

2.0m(H) × 30.4m(B) × 4門

堰平面形状:直線近似アーチ形状
