## 4. 水害と治水事業の沿革

## 4.3 治水事業の沿革

## 6. 河川流況と水質

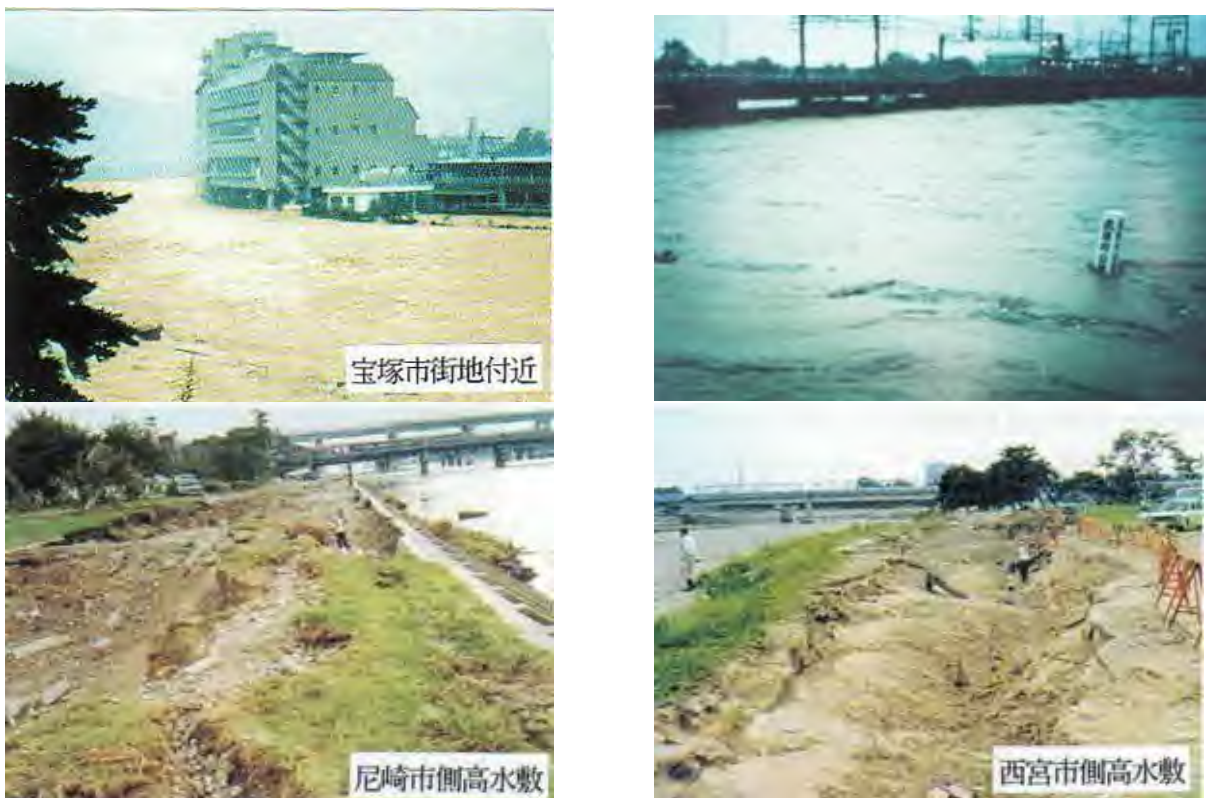
図 4.2.2 昭和 58 年 9 月 27 日洪水による被害

昭和 58 年 9 月には、台風 10 号と前線により洪水が発生した。この洪水により、宝塚市で床上浸水 67 戸、西宮市では 87 戸などの被害が生じた。

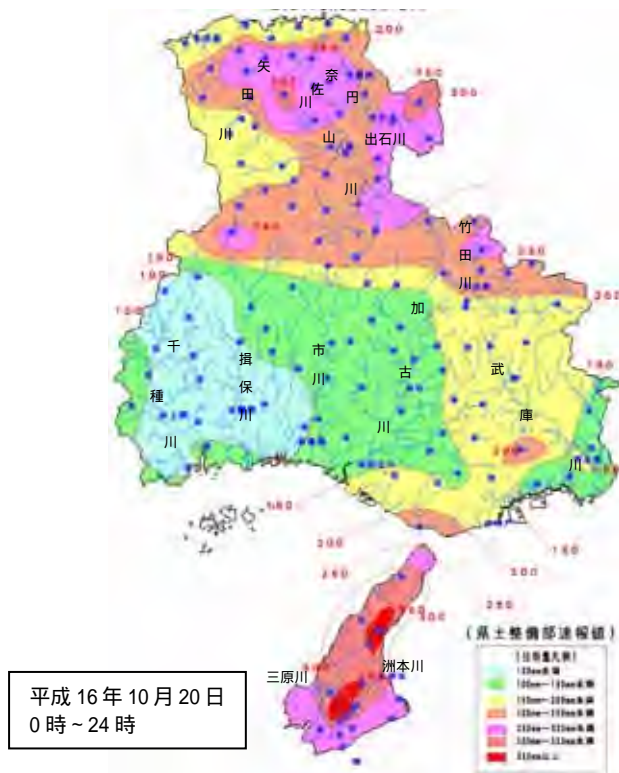
図 4.2.6 平成 16 年 10 月 20 日洪水時の降雨分布

平成 16 年 10 月 13 日 9 時にマリアナ諸島近海で発生した台風 23 号は、大型の強い勢力で高知県土佐清水市付近に上陸した後、18 時前、大阪府泉佐野市付近に再上陸し、武庫川流域の有野 (県) の総降水量 (19 日 ~ 20 日) は 228mm に達した。この洪水により、武庫川では西宮市のリバーサイド住宅とその対岸の青葉台間に架かる武庫川水管橋が落橋するなど、大きな被害が生じた。また、西宮市では床上浸水 84 戸、宝塚市では床上浸水 23 戸、三田市では床下浸水 25 戸などの被害が生じた。

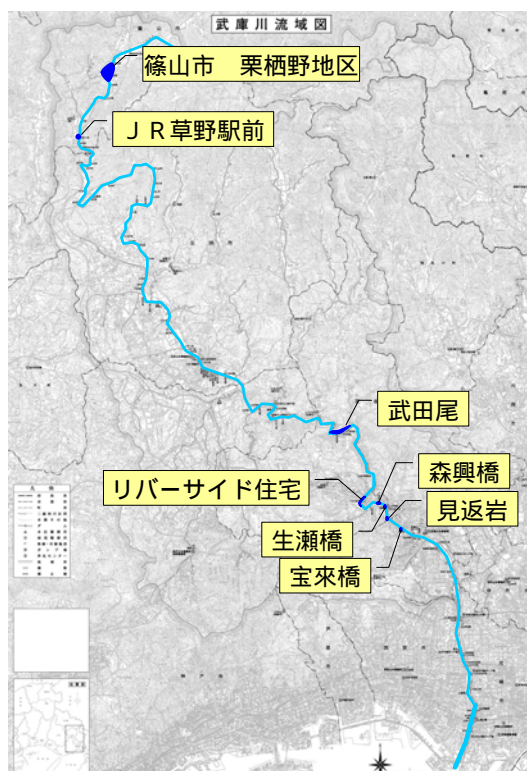
図 4.2.7 主な被災位置

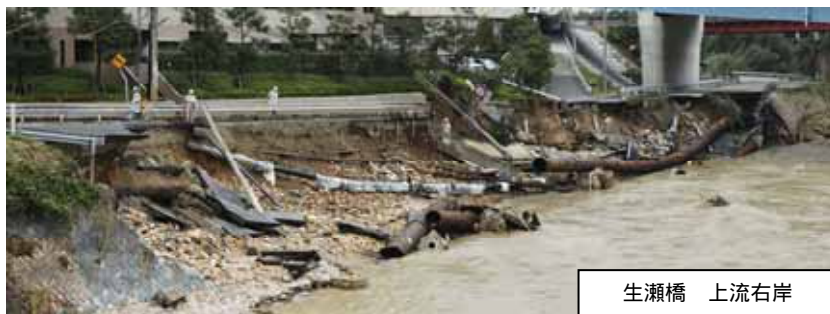
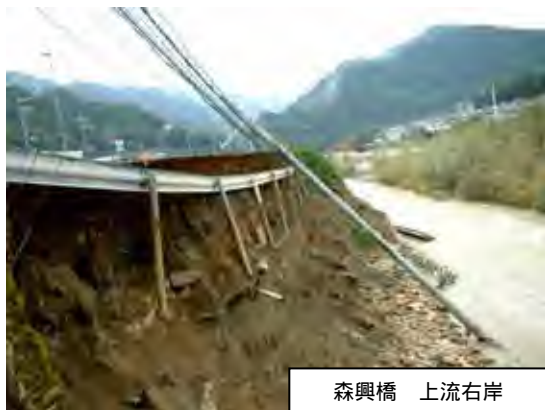
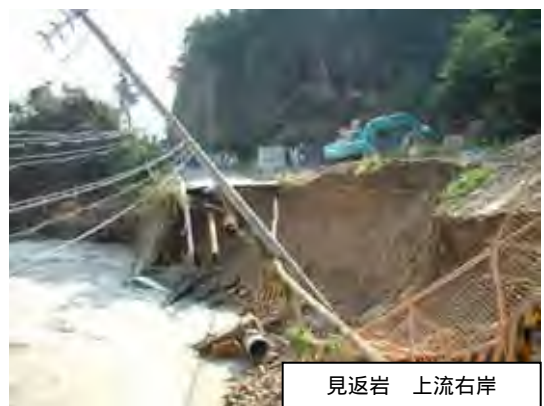
生瀬橋 上流右岸

森興橋 上流右岸

見返岩 上流右岸

図 4.2.8 平成 16 年 10 月 20 日洪水 (台風 23 号) における被害状況

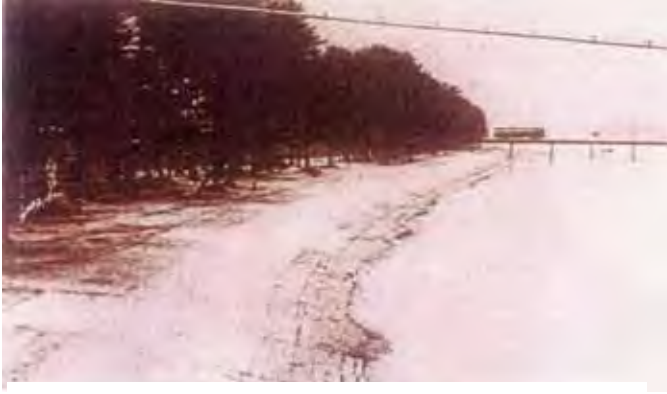
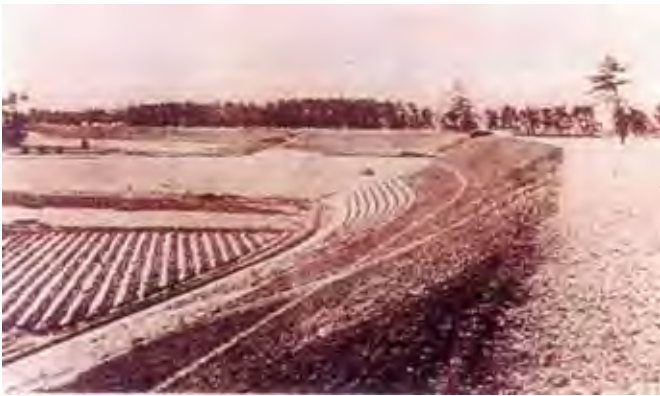
武庫川橋付近護岸（武庫川改修第一期工事竣工）大正時代

西大島堤防（武庫川改修第一期工事竣工）大正時代

武庫川改修計画平面図

図 4.3.3 大正～昭和初期の河川工事の状況

近代の武庫川本川の河川改修事業は、河口から逆瀬川合流点までは 1920 年（大正 9 年）より 1928 年（昭和 3 年）にかけて、山田川合流点上流より相野川合流点までは 1933 年～1950 年（昭和 8 年～25 年）にかけて河川改修が実施された。その後も中小河川改修事業、小規模河川改修事業、災害復旧事業が実施されてきた。また、河川総合開発事業として、青野川に青野ダムを建設している。

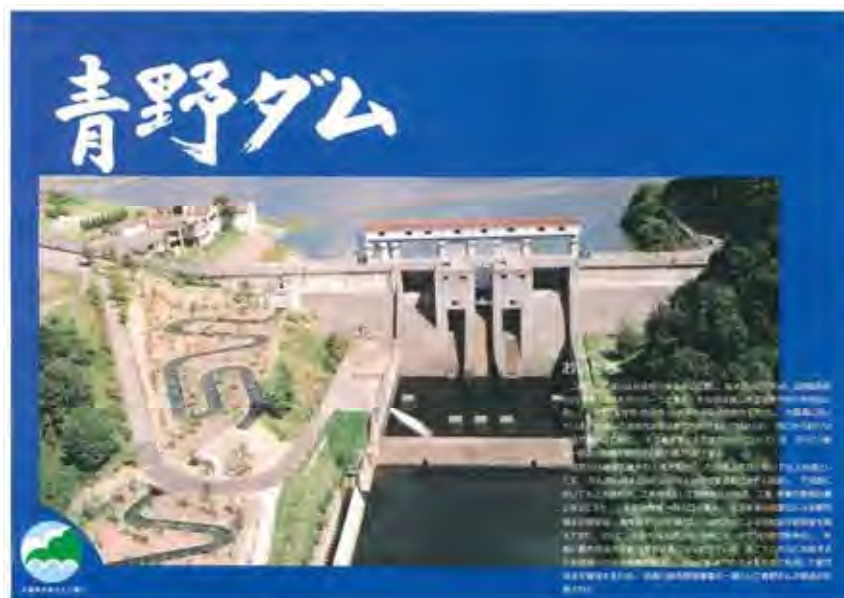
図 5.4.1 青野ダムと魚道

水道用ダムは水道用の取水の機能しか持っていないが、青野ダムは多目的ダムであるため、維持流量補給の機能も持っている。青野ダムの不特定補給計画では、不特定容量 2,100,000m<sup>3</sup> を使用して下流の既得水利と維持流量を補給する計画となっており、ダム直下での維持流量 0.05m<sup>3</sup>/s の確保と、生瀬橋地点(利水基準点)の正常流量の不足分の一部(集水面積比 11%)の補給を含んでいる。

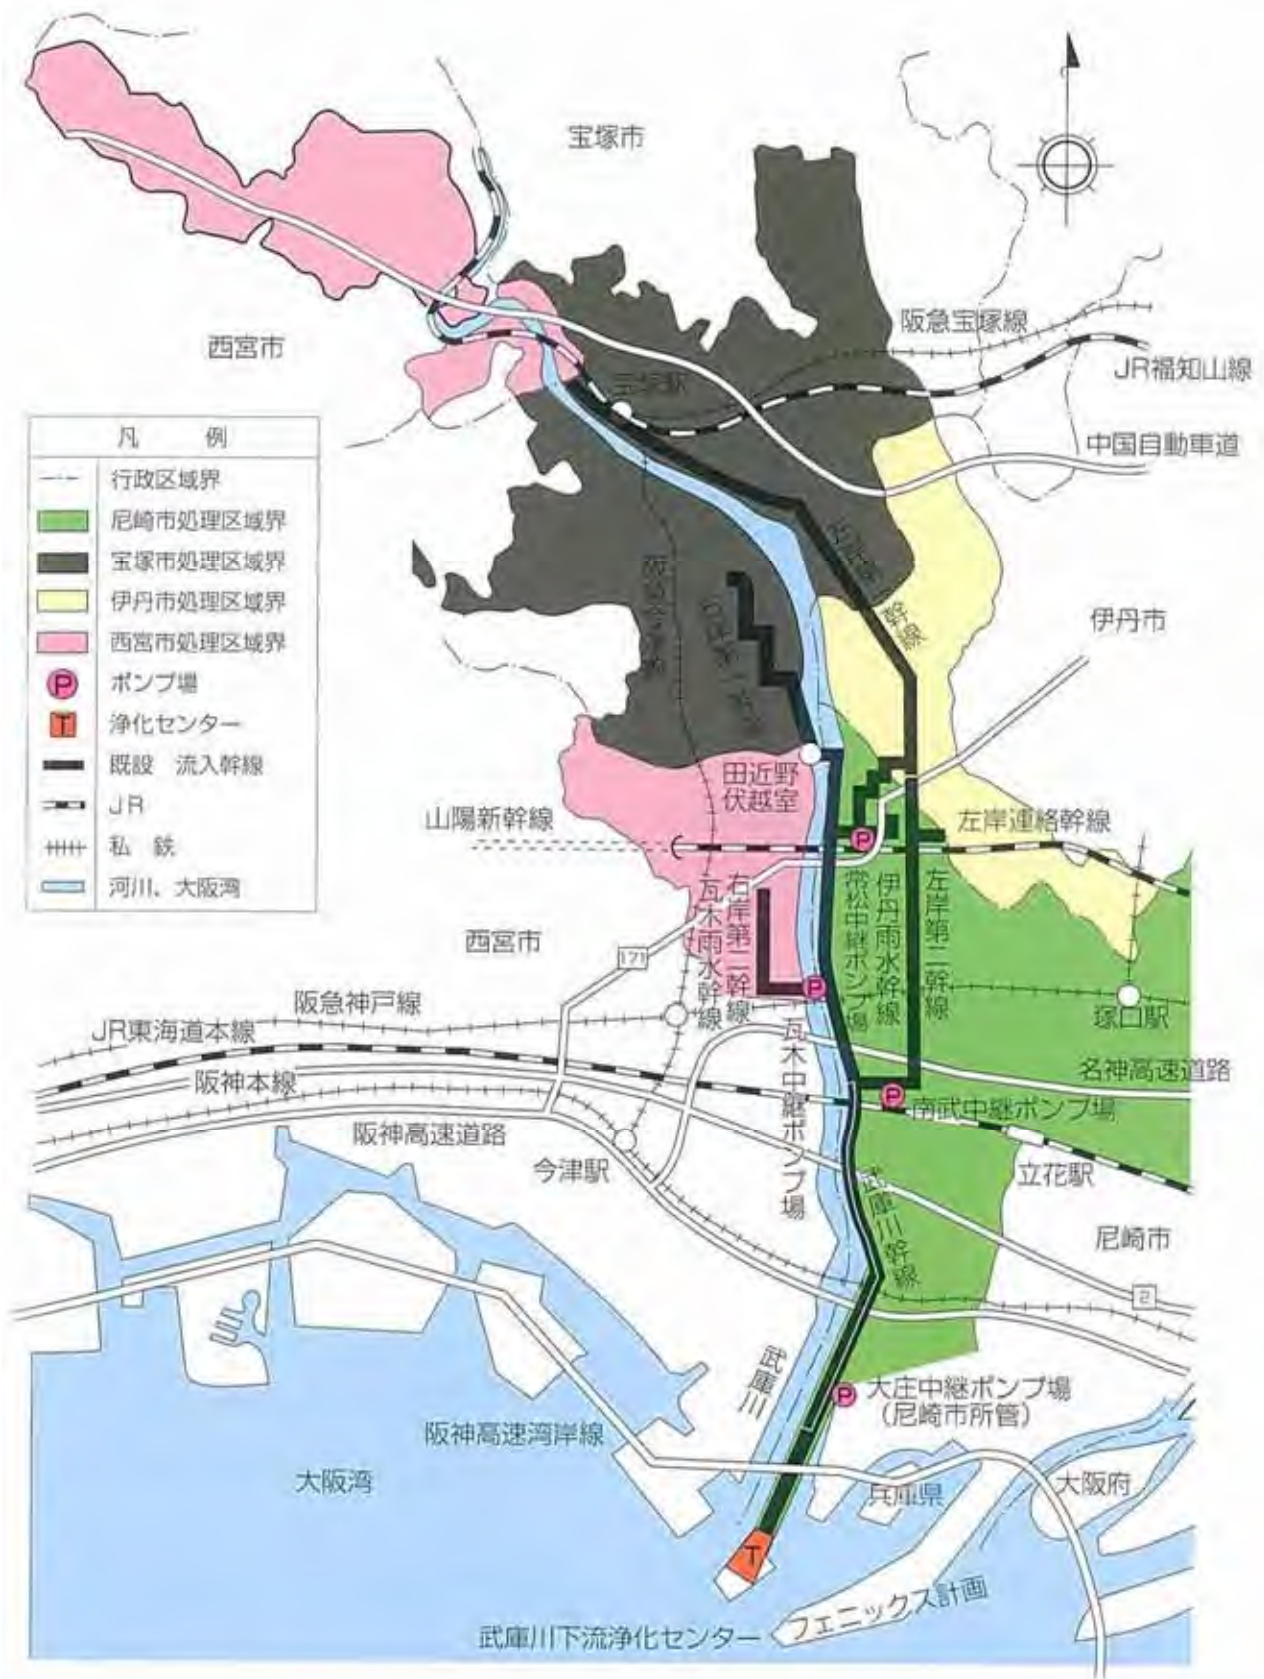
図 5.5.1 武庫川流域下水道計画平面図 (下流処理区)

流域下水道の下流処理区には、尼崎市、伊丹市、宝塚市、および西宮市南部が含まれ、上流処理区には神戸市、西宮市北部、三田市南部が含まれている。図 5.5.1～図 5.5.2 に処理区の平面図を示す。

下流処理区では常松・互木・南武・大庄の 4 箇所の中継ポンプ場から武庫川に雨水を放流し、武庫川下流浄化センターからは武庫川河口付近と大阪湾に下水処理水を放流している。上流処理区では中継ポンプ場はなく、羽束川合流直後の地点に位置する武庫川上流浄化センターから下水処理水を武庫川に放流している。

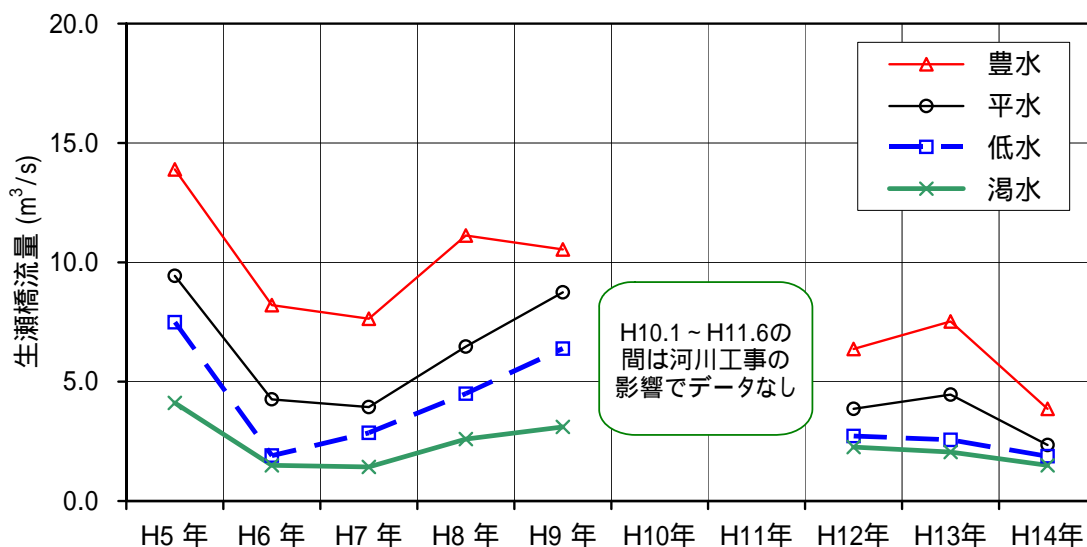
図 6.1.1 生瀬橋地点の流況経年変化図

流域内に存在する4ダムの実績放流量から算出した武庫川(生瀬地点)の流況を示す。生瀬橋地点(流域面積: 443 km<sup>2</sup>、河口からの距離: 15.8km)の低水流量および濁水流量は、H5~H14の平均値では、それぞれ3.78 m<sup>3</sup>/sおよび2.32 m<sup>3</sup>/sである。

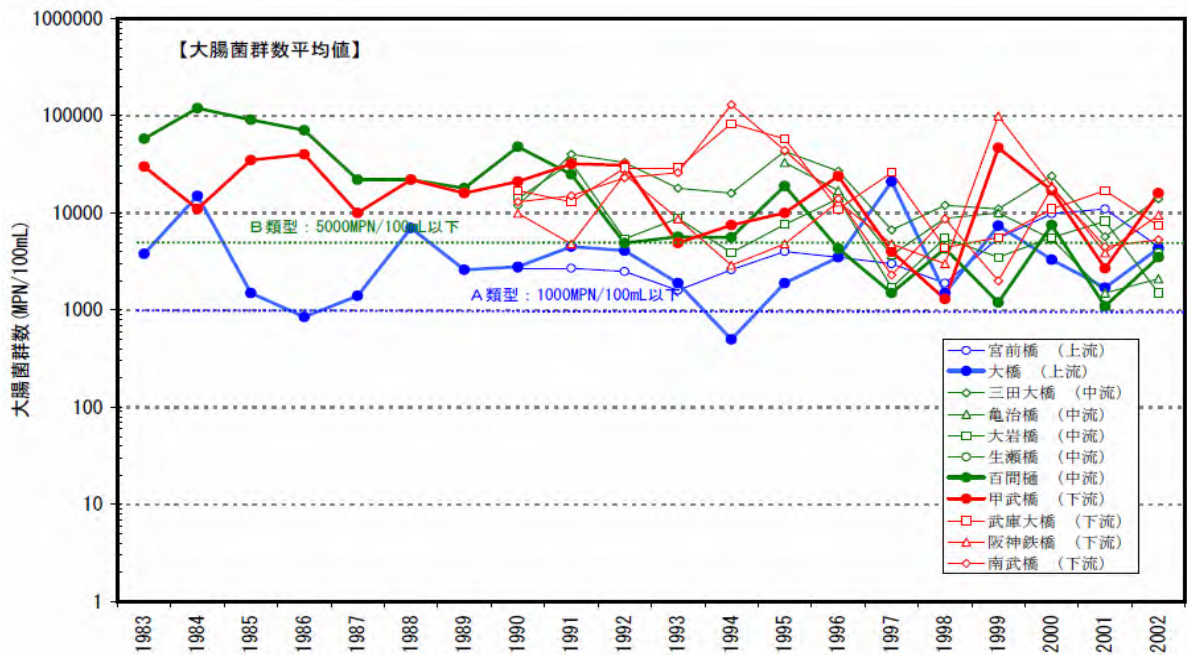
図 6.2.6 河川水質の推移 (大腸菌群数平均値)

生活環境項目の6つの水質指標の近年20ヶ年の経年変化を以下に示す。中下流域において1980年代に水質が悪化していたが、下水道整備の進展に伴って改善傾向にある。

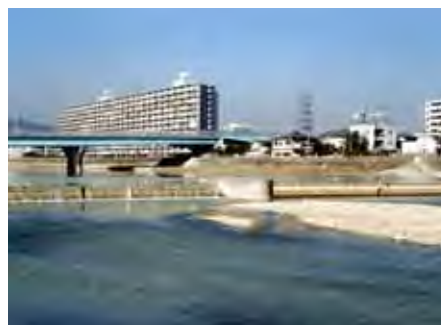
図 8.2.1 百間樋井堰

武庫川には多くの堰等が存在する。下流部は川幅が広いことから、規模の大きい堰や床止が設置されている。このうち可動堰は5基あり、その全てに魚道が設置されている。潮止堰から百間樋井堰までの間には10基の堰または床止等が設置されている。
