## 4. 水害と治水事業の沿革

### 4.3 治水事業の沿革

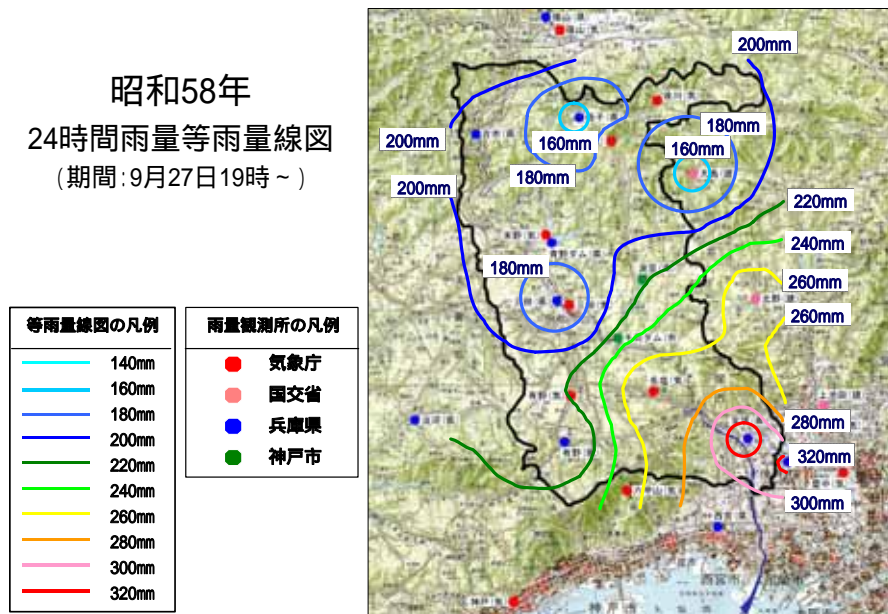
図 4.2.1 昭和58年9月27日洪水の等雨量線図

昭和58年9月には、台風10号と前線により洪水が発生した。この洪水により、宝塚市で床上浸水67戸、西宮市では87戸などの被害が生じた。

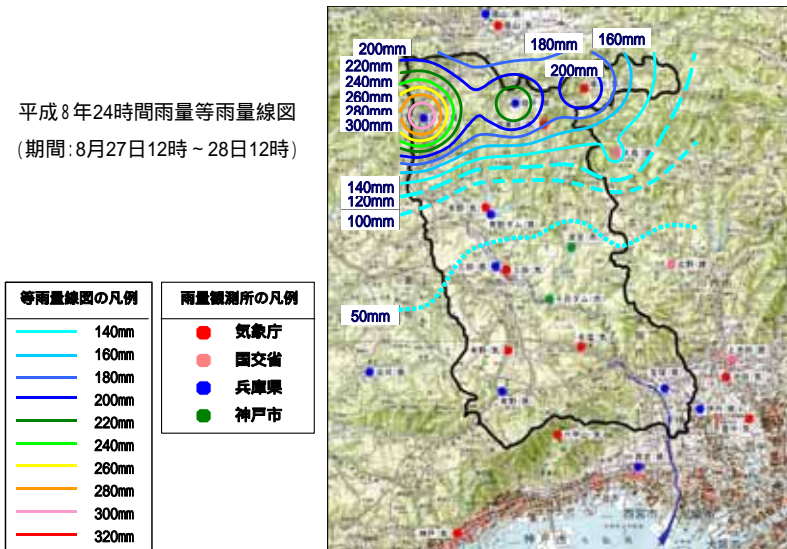
図 4.2.3 平成 8 年 8 月 27 日洪水の等雨量線図

武庫川の上流では、昭和 58 年の台風 10 号により被害が生じ、災害関連事業を実施してきている。近年では、平成 8 年 8 月の集中豪雨により、天神川合流点付近や波賀野川合流点付近において溢水等の被害が発生した。

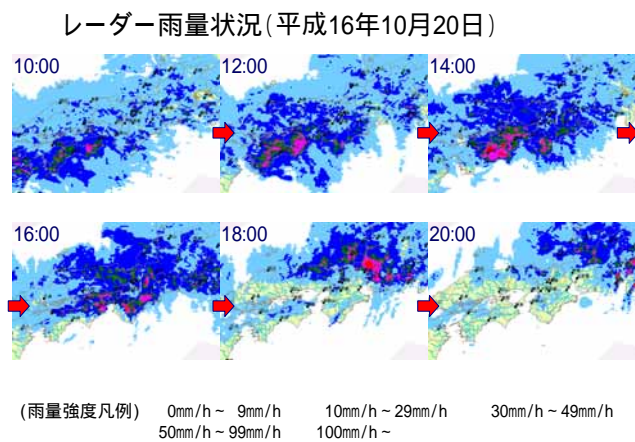
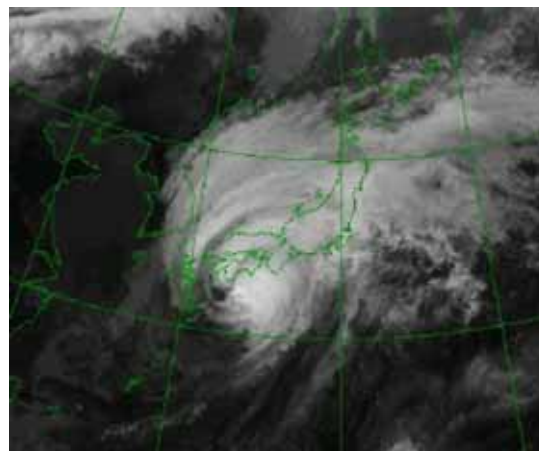
図 4.2.6 平成 16 年 10 月 20 日洪水(台風 23 号)時の気象状況

平成16年  
24時間雨量等雨量線図  
(期間:10月20日5時~)

平成 16 年 10 月 13 日 9 時にマリアナ諸島近海で発生した台風 23 号は、大型の強い勢力で高知県土佐清水市付近に上陸した後、18 時前、大阪府泉佐野市付近に再上陸し、武庫川流域の有野(県)の総降水量(19日~20日)は 228mm に達した。この洪水により、武庫川では武田尾橋や、西宮市のリバーサイド住宅とその対岸の青葉台間に架かる武庫川水管橋が流失落橋するなど、大きな被害が生じた。また、西宮市では床上浸水 84 戸、宝塚市では半壊 22 戸床上浸水 23 戸、三田市では床下浸水 25 戸などの被害が生じた。上流部では武庫川の溢水等により農地が冠水した。

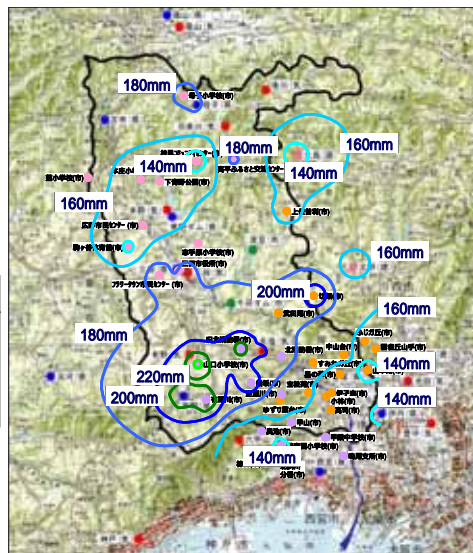
図 4.2.7 平成 16 年 10 月 20 日洪水時の降雨分布

兵庫県では、台風と前線の影響により、全県において暴風雨を伴った記録的な豪雨となり、武庫川流域の有野(県)の降水量(19日~20日の24時間)は236mmに達した。

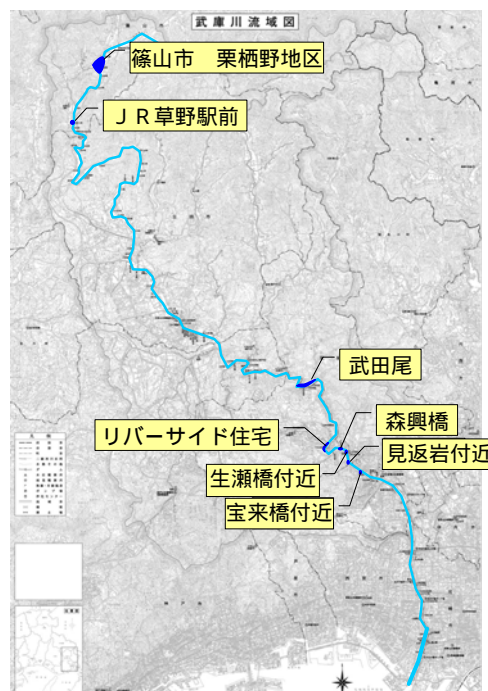
図 4.2.8 主な被災位置

西宮市北部においては、避難勧告、避難指示が 4 地区に出された。特に名塩木之元(リバーサイド住宅)では、全 83 戸の大半が浸水し、大規模半壊 6 戸、半壊 66 戸の甚大な被害を受けた。また、名塩木之元とその対岸の青葉台間に架かる武庫川水管橋も上部工に直接流水を受け流失した。その他にも、生瀬と花の峯を結ぶ森興橋は、下部工が洗掘を受け橋全体が傾き、通行不能となった。

宝塚市においては、避難勧告が 6 地区、避難指示が 1 地区に出された。北部の武田尾では、住宅地区で 25 戸が浸水し、全半壊 23 戸の甚大な被害を受けた。また、温泉地区(一部西宮市域含む)でも旅館 2 軒が浸水半壊した。また、昭和 58 年の災害でも流失した武田尾橋(通称赤橋)は、この出水においても流失した。

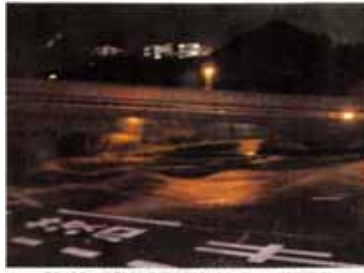
武庫川が過去10年で最高の水位に達し、沿岸住民ら避難を余儀なくされた。

武庫川で崩れた橋の遺構。川床まで押し寄せた。周囲は土砂崩れで崩壊している。

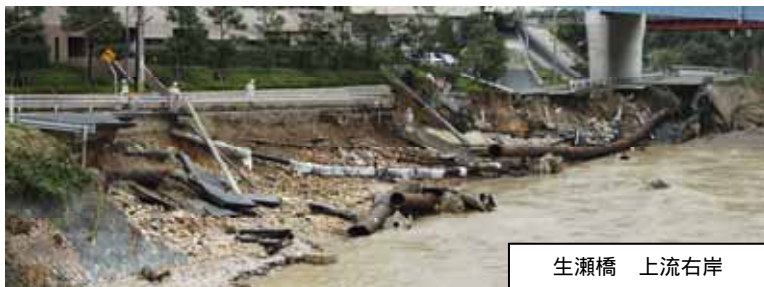
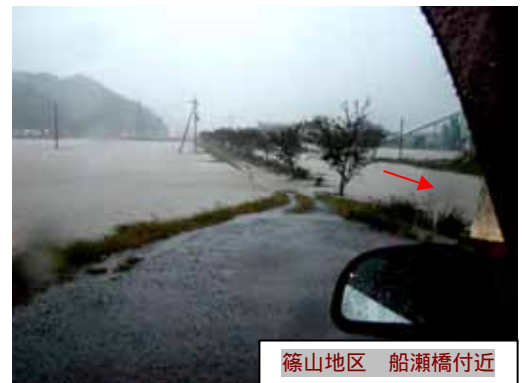
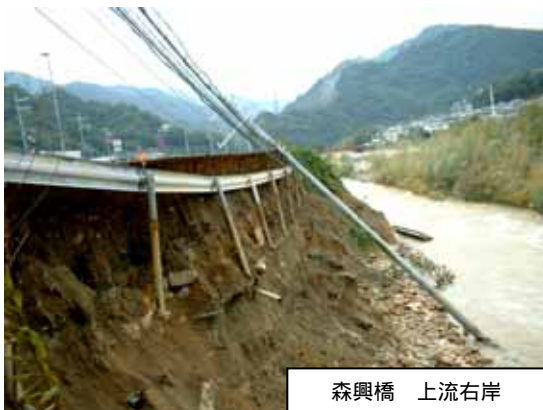
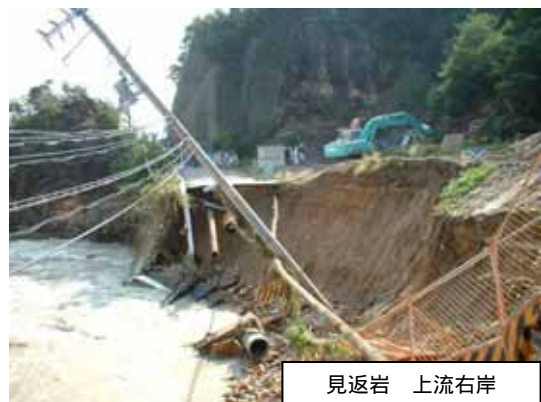
図 4.2.9 平成 16 年 10 月 20 日洪水（台風 23 号）における被害状況

生瀬橋 上流右岸

篠山地区 船瀬橋付近

森興橋 上流右岸

見返岩 上流右岸

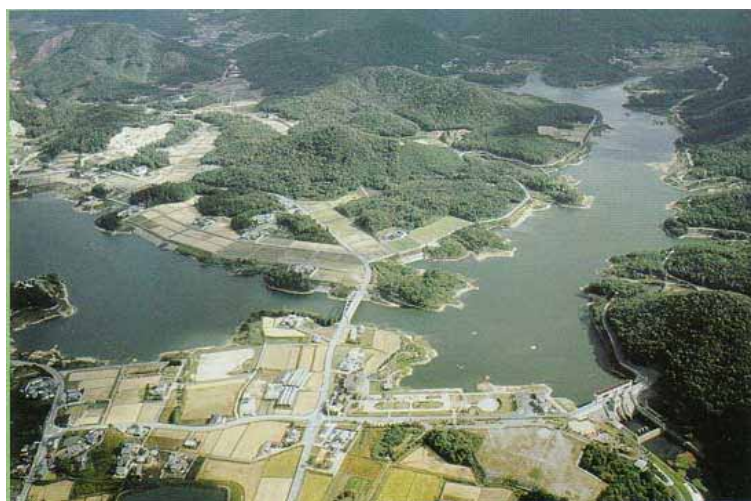
図 4.3.1 青野ダム

近代の武庫川本川の河川改修事業は、河口から逆瀬川合流点までが 1920 年（大正 9 年）より 1928 年（昭和 3 年）にかけて、山田川合流点上流からより相野川合流点までが 1933 年より～1950 年（昭和 8 年～25 年）にかけて河川改修が実施された。その後も中小河川改修事業、小規模河川改修事業、災害復旧事業をが実施するとともにされてきた。また、河川総合開発事業として、青野川に青野ダムを建設している。

水道用ダムは水道用の取水の機能しか持っていないが、青野ダムは多目的ダムであるため、維持流量補給の機能も持っている。青野ダムの不特定補給計画では、不特定容量 2,100,000m<sup>3</sup> を使用して下流の既得水利と維持流量を補給する計画となっており、ダム直下での維持流量 0.05m<sup>3</sup>/s の確保と、生瀬橋地点(利水基準点)の正常流量の不足分の一部(集水面積比 11%)の補給を含んでいる。

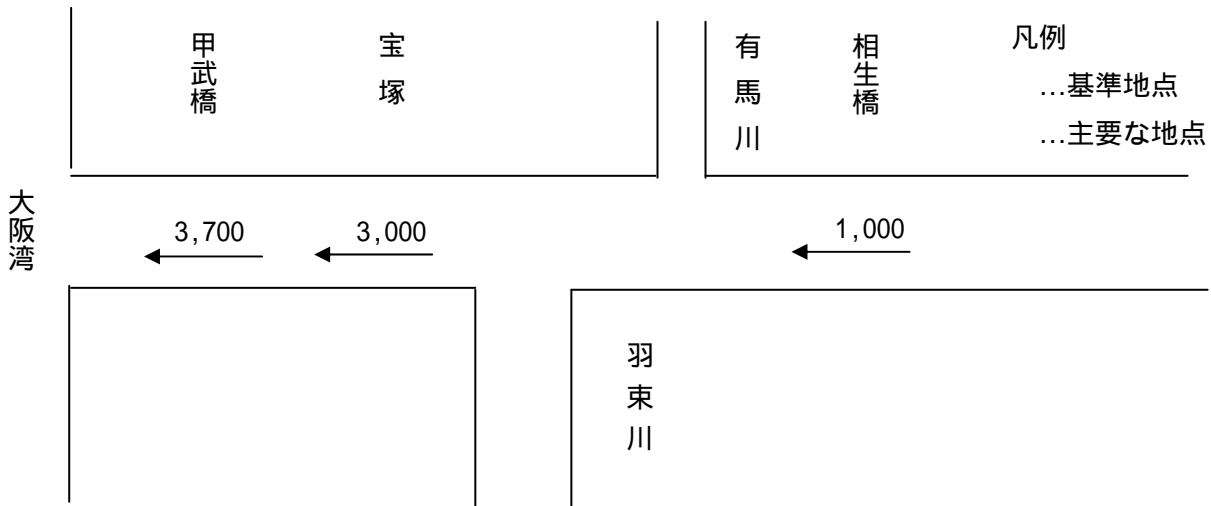
図 4.3.2 武庫川計画高水流量配分図—(武庫川水系工事実施基本計画、H9.11)

計画高水流量は、相生橋地点において  $1,000\text{m}^3/\text{s}$  としてその下流で有馬川、羽束川等の支川及び残留域からの流入量を合わせ、宝塚地点において  $3,000\text{m}^3/\text{s}$  とし、その下流で残留域からの流入量を合わせ甲武橋地点において  $3,700\text{m}^3/\text{s}$  とする。

基本高水のピーク流量は、基準地点である甲武橋地点において、 $4,800\text{m}^3/\text{s}$  とし、青野ダム及び武庫川ダムにより  $1,100\text{m}^3/\text{s}$  を調節して、河道への配分流量を  $3,700\text{m}^3/\text{s}$  とする。

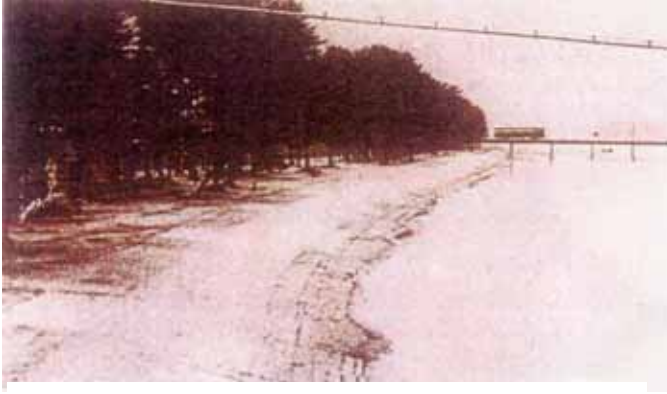
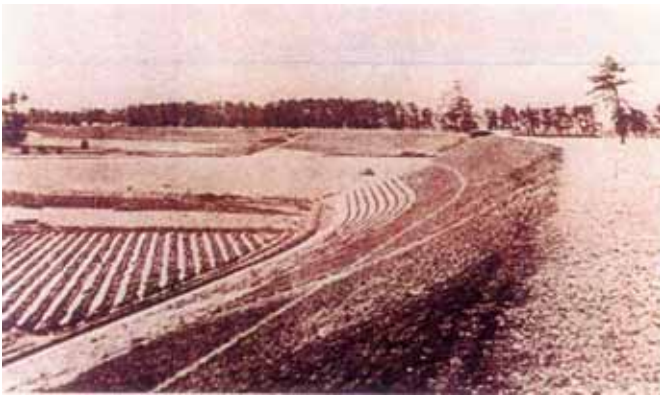
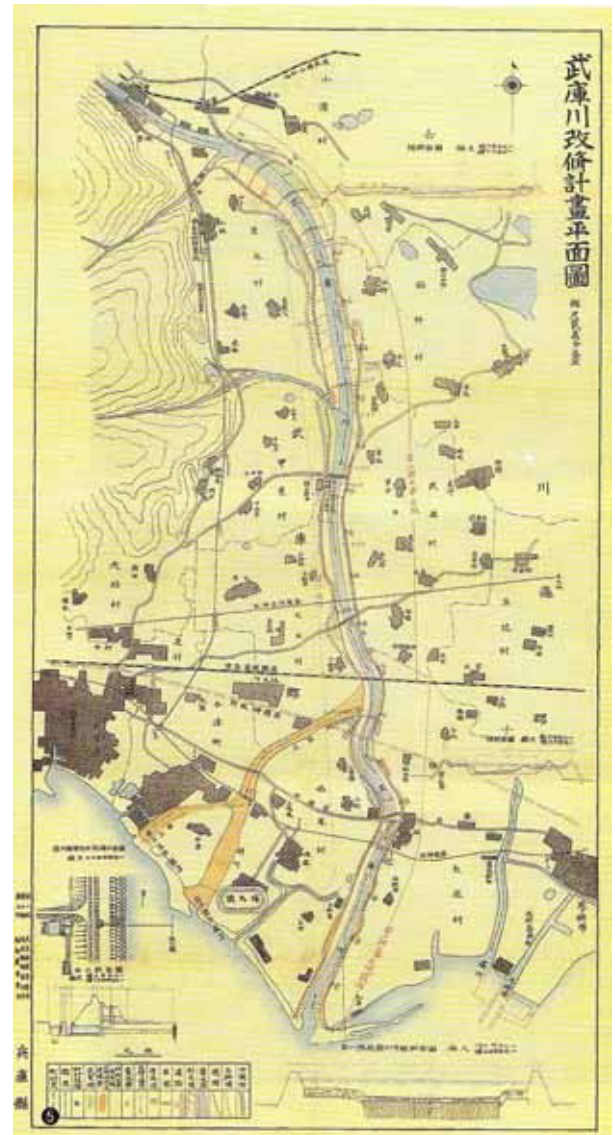
図 4.3.2 大正～昭和初期の河川工事の状況

武庫川橋付近護岸（武庫川改修第一期工事竣工）大正時代

西大島堤防（武庫川改修第一期工事竣工）大正時代

武庫川改修計画平面図

武庫川は、大洪水のたびに自由奔放に流れを変えた暴れ川であり、山を削りとり下流に多くの土砂を運んできた。そのため、江戸時代中期より、数多くの治山治水工事が行われてきた。武庫川の本格的な改修が始まったのは、大正 9 年である。阪神国道（現国道 2 号）の工事に関連して県が改修に踏み切り、第 1 期工事として大正 9 年から大正 12 年にかけて東海道線以南の約 5 km を改修した。費用は、武庫川の派川である枝川、申川の廃川敷の売却益を充当したものである。第 2 期工事は、大正 13 年から昭和 2 年にかけて、東海道線から逆瀬川までの約 8 km で改修工事が行われた。ただし、堤防を築いた結果、下流部では河床が上がり、天井川となっしまい、更なる治水事業が必要となった。

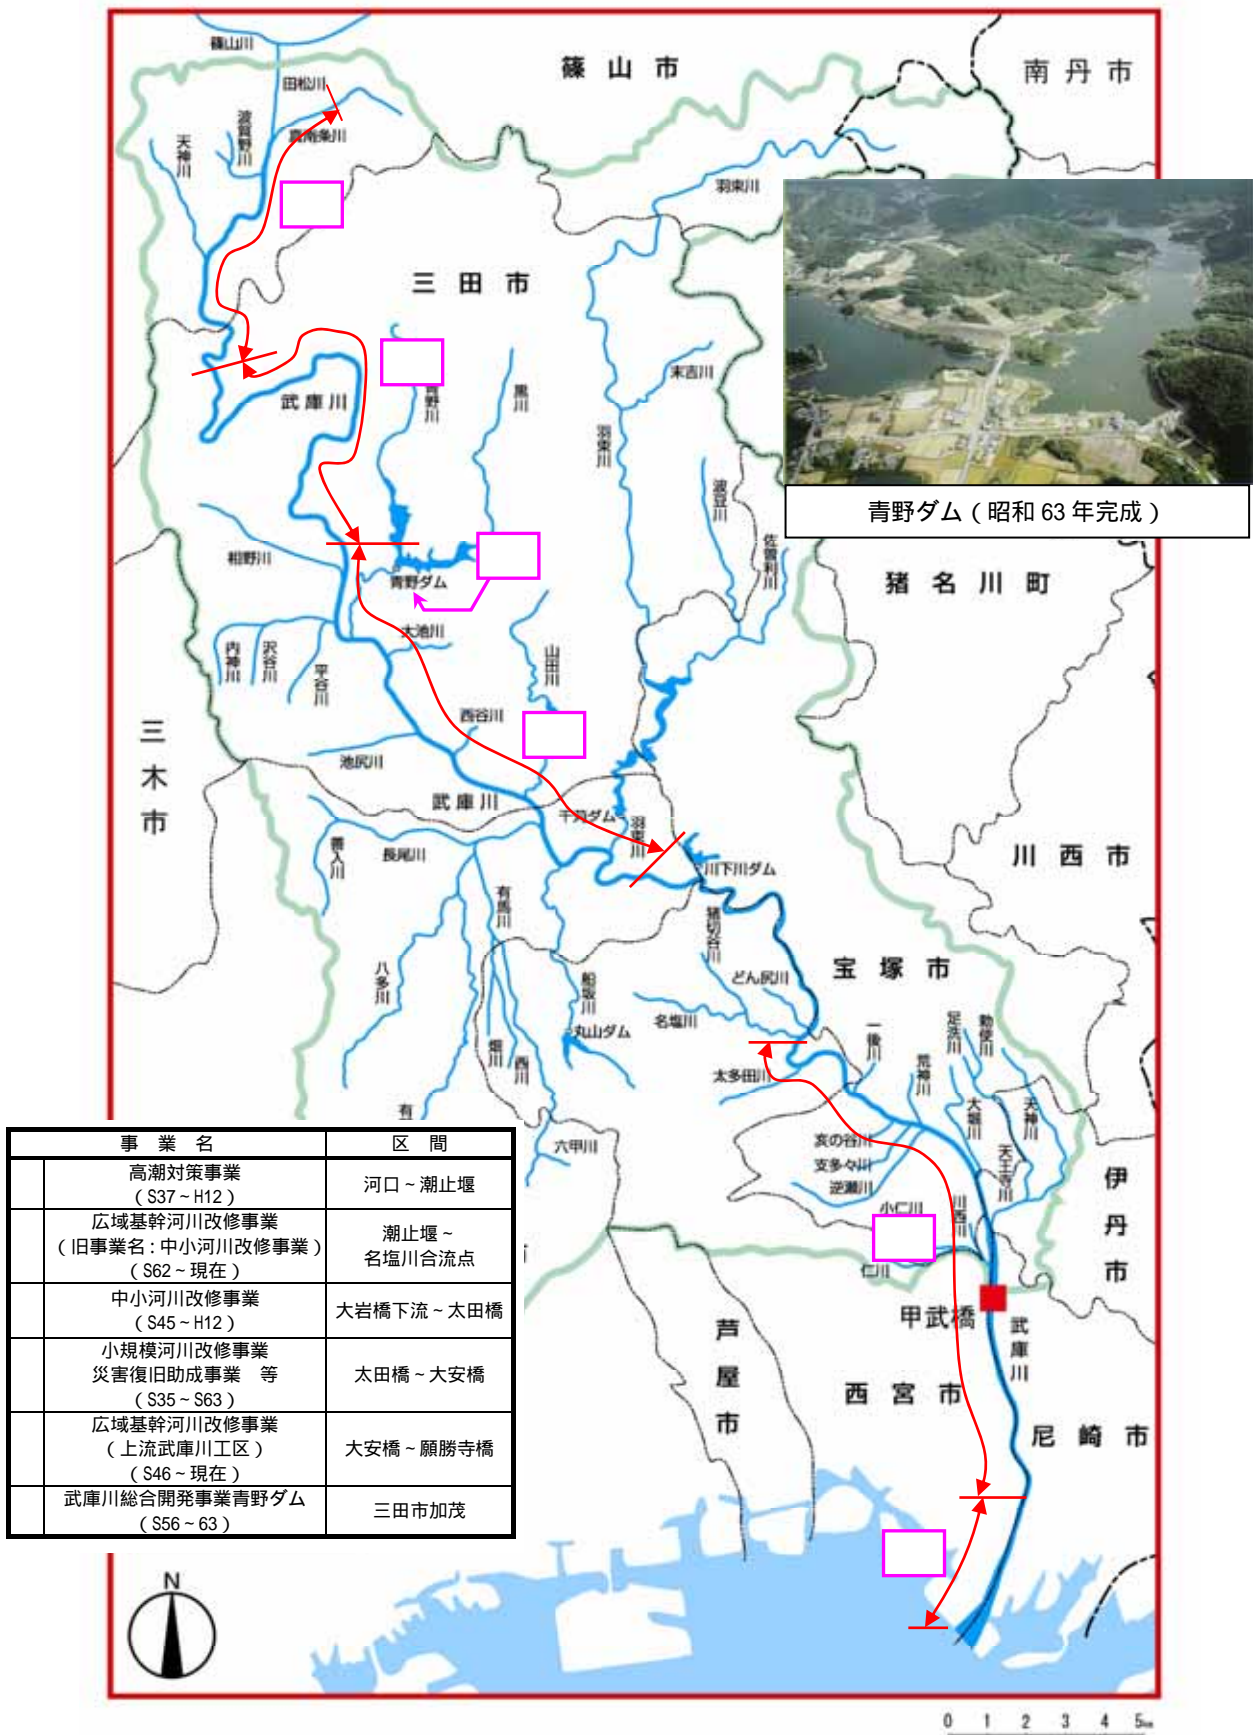
図 4.3.3 近年の河川工事箇所

近年の北摂、北神地区の大規模流域開発、中国自動車道の開通等による土地利用の高度化、流域への人口の集中、資産の増大が進んだことからみ水系を一貫した基本計画の必要性が高まった。そこで、昭和 60 年に武庫川水系工事実施基本計画をが策定しされ、これに平成 9 年に改訂された。工事実施基本計画に基づいて全体計画が立案され、昭和 62 年から潮止堰から名塩川合流点までの現在河川改修をが進めているみつつある。

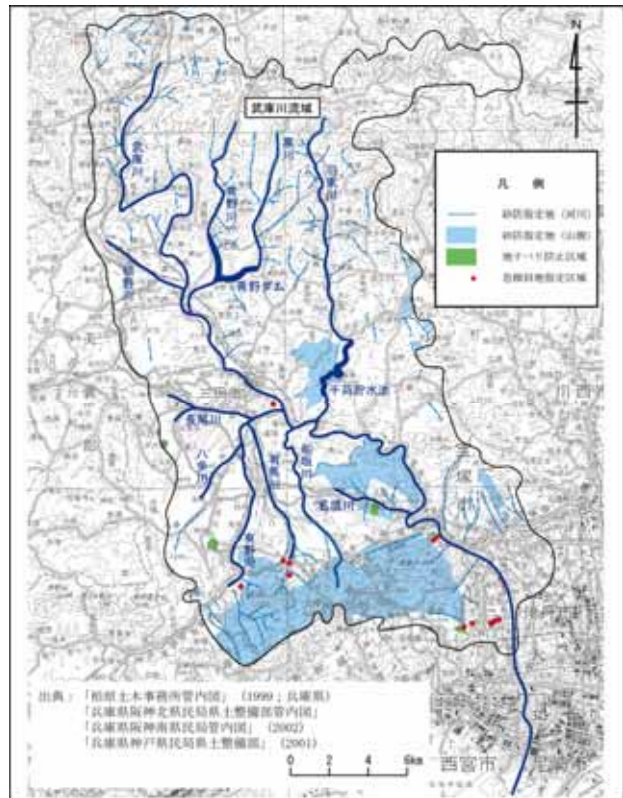
図 4.3.4 武庫川流域の砂防指定地

武庫川流域では、急傾斜地である六甲山系の<sup>かこうがん</sup>花崗岩地質や流紋岩地質に砂防指定地が多く、主砂による危険地帯として逆瀬川や仁川等<sup>にがわ</sup>があげられる。

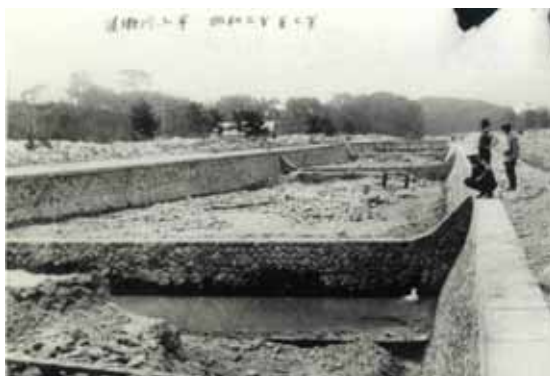
図 4.3.5 流路工施工後の昭和初期の逆瀬川

このうち、逆瀬川は1895年（明治28年）から上流部の崩壊地において山腹工事が実施されたのを始まりに発生源対策が行われてきた。しかし、中下流部における主砂移動は治まらず、川幅が200～300mもあり（現在は10m程度）「逆瀬川砂漠」と呼ばれていた。このため、1928年（昭和3年）より赤木正雄博士（兵庫県豊岡市出身）の指導によって流路工の建設が着手された。この工事は、日本で最初に国の補助を受けて施工されたものとして知られている。このような整備の結果、両岸にできた不用地を利用し、今日の宝塚市の住宅街が形成された。

る砂防えん堤工を継続的に施工し、逆瀬川では全国初となる国の補助を受けた流路工整備を行った。これらの対策により、山は緑に回復し、昭和 13 年の阪神大水害では、逆瀬川等の武庫川支川では、大きな被害が発生しなかった。

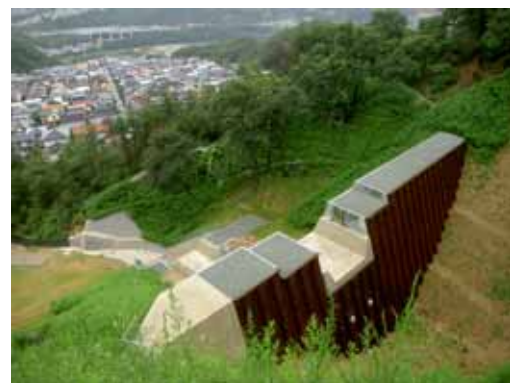
図 4.3.6 人家を守る土石流対策えん堤  
高雄谷川（西宮市塩瀬町生瀬）

その後も砂防事業を継続しているが、近年は土石流災害を始めとする土砂災害の被害がクローズアップされたため、土砂の流出を調節する水系砂防から、土砂災害を防止する土石流対策砂防に中心が移りつつある。

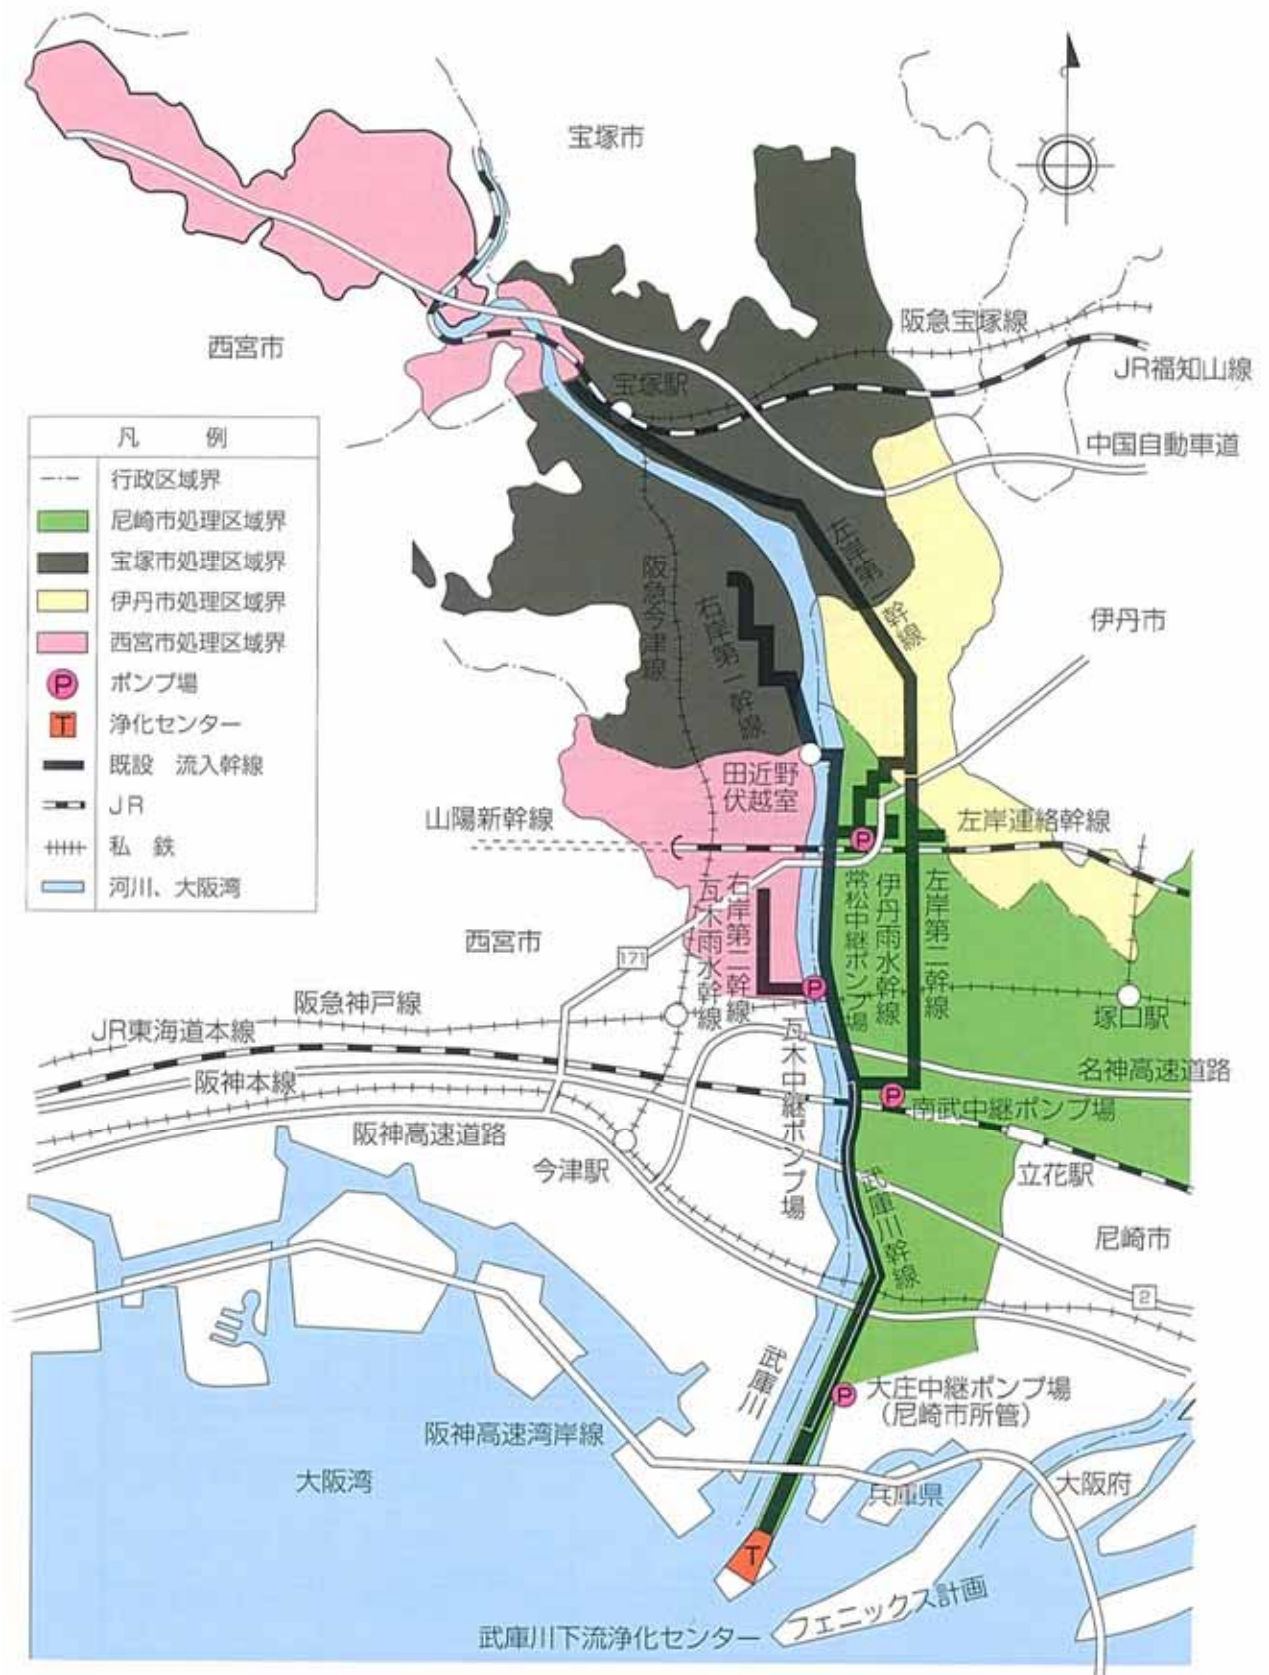
図 5.5.1 武庫川流域下水道計画平面図 (下流処理区)

下流処理区では常松・互木・南武・大庄の 4 箇所の中継ポンプ場から武庫川に下水雨水を放流し、武庫川下流浄化センターからは武庫川河口付近と大阪湾に下水処理水を放流している。上流処理区では中継ポンプ場はなく、羽束川合流直後の地点に位置する武庫川上流浄化センターから下水処理水を武庫川に放流している。

流域下水道の下流処理区には、尼崎市、伊丹市、宝塚市、および西宮市南部（阪急線以北）が含まれ、上流処理区には神戸市、西宮市北部、三田市南部が含まれている。図 5.5.1～図 5.5.2 に処理区の平面図を示す。

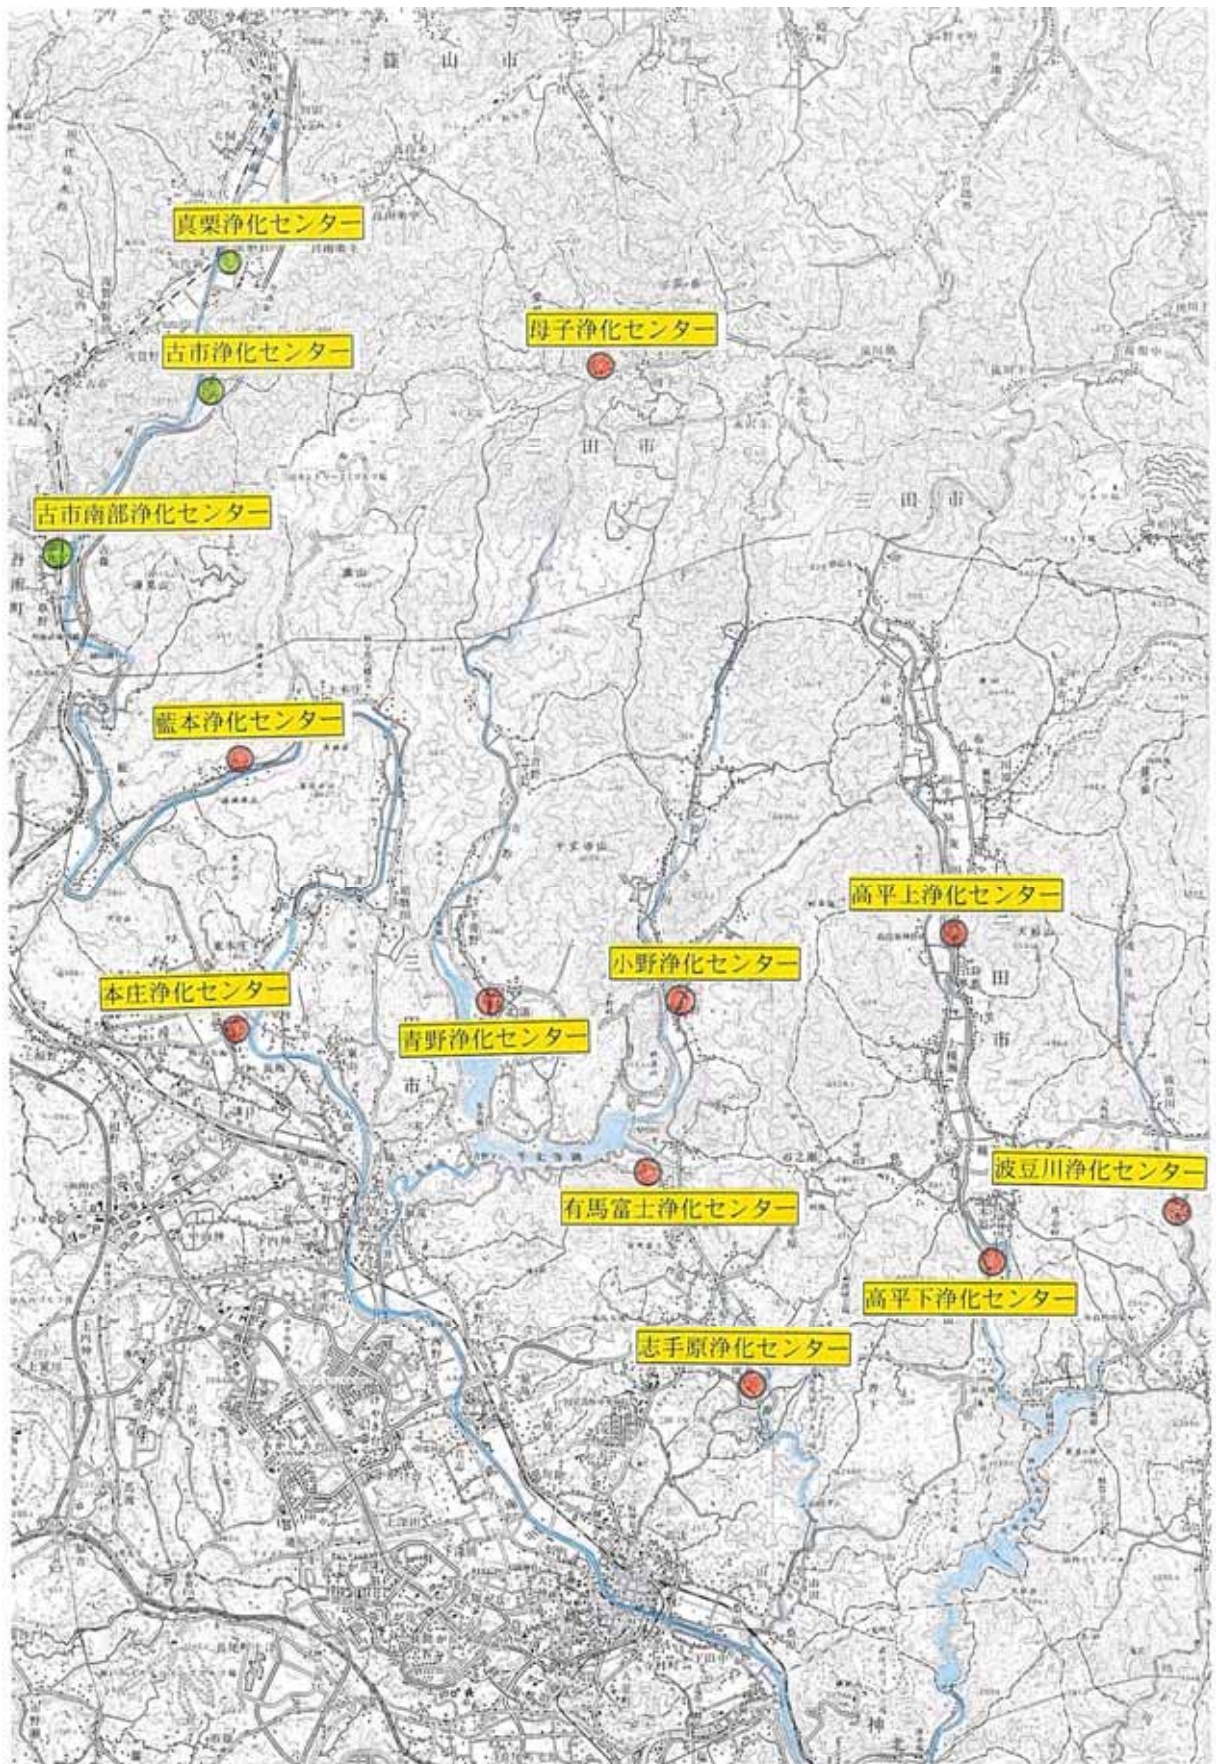
図 5.5.3 生活排水処理施設の位置図

流域下水道にカバーされない上流山間部の生活排水処理区は、図 5.5.4 に示すとおり三田市北部の 10 箇所(母子、本庄、青野、小野、高平上、高平下、藍本、波豆川、志手原、有馬富士)と、篠山市の 3 箇所(真栗、古市、古市南部)がある。

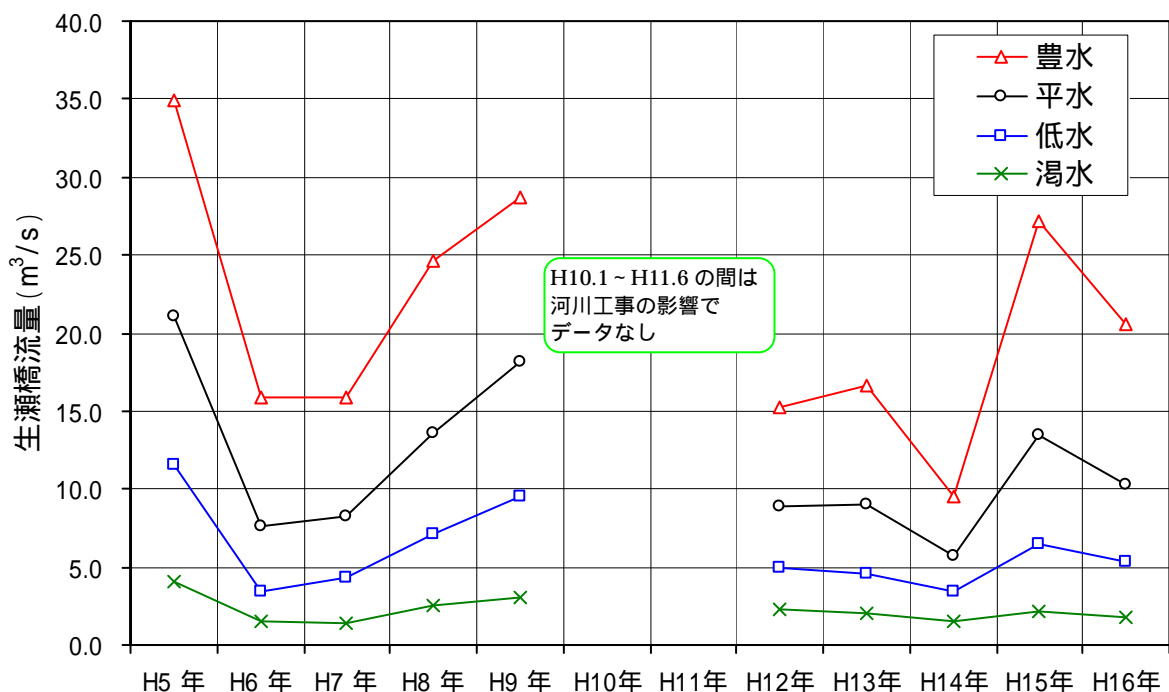
図 6.1.1 生瀬橋地点の流況経年変化図

流域内に存在する4ダムの実績放流量から算出した武庫川(生瀬地点)の流況を示す。生瀬橋地点(流域面積:443 km<sup>2</sup>、河口からの距離:15.8km)の低水流量および濁水流量は、H5~H16の平均値では、それぞれ3.81 m<sup>3</sup>/s および2.25 m<sup>3</sup>/sである。

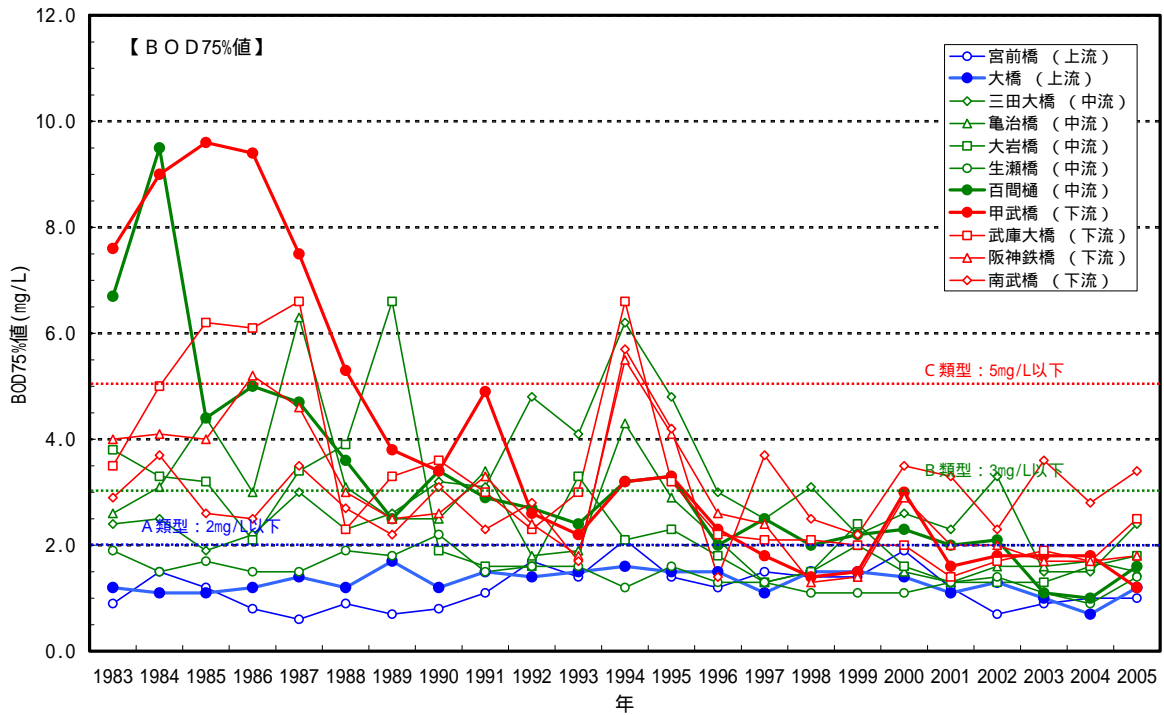
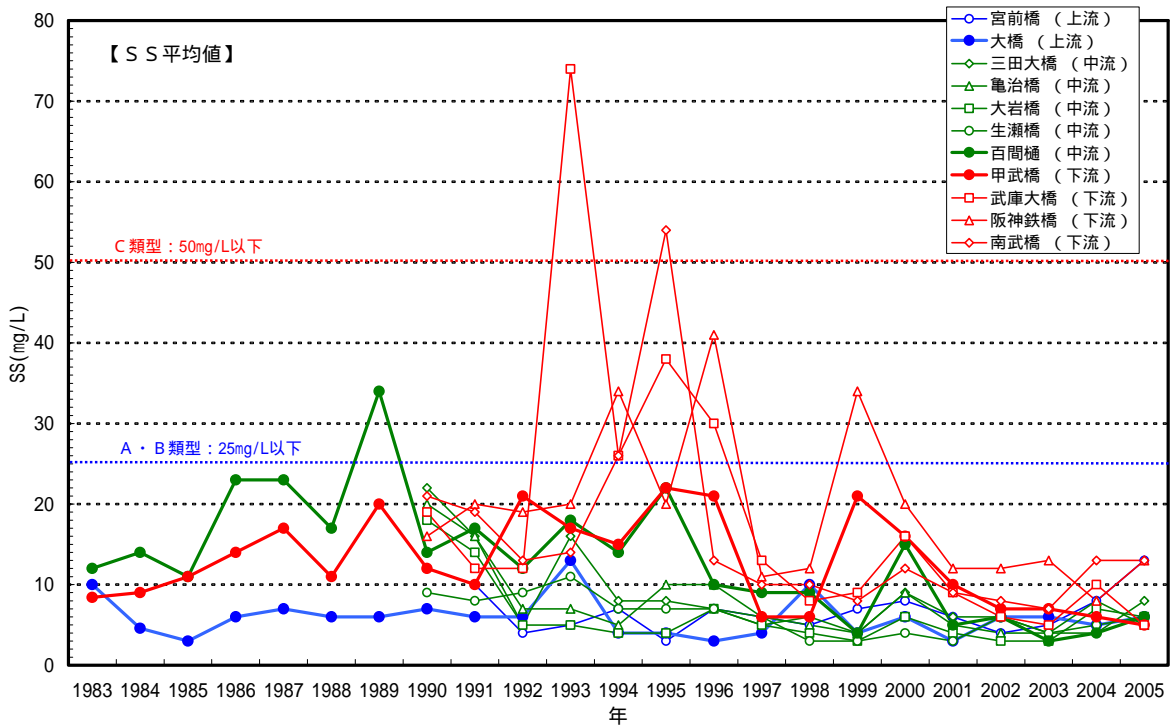
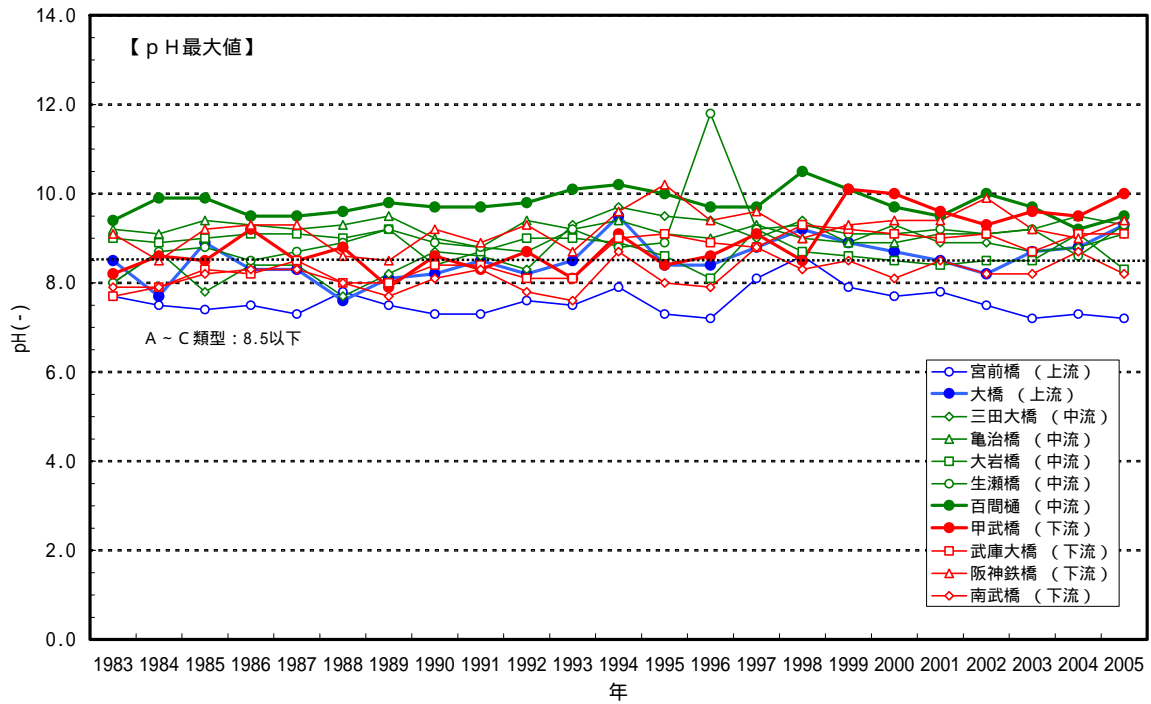
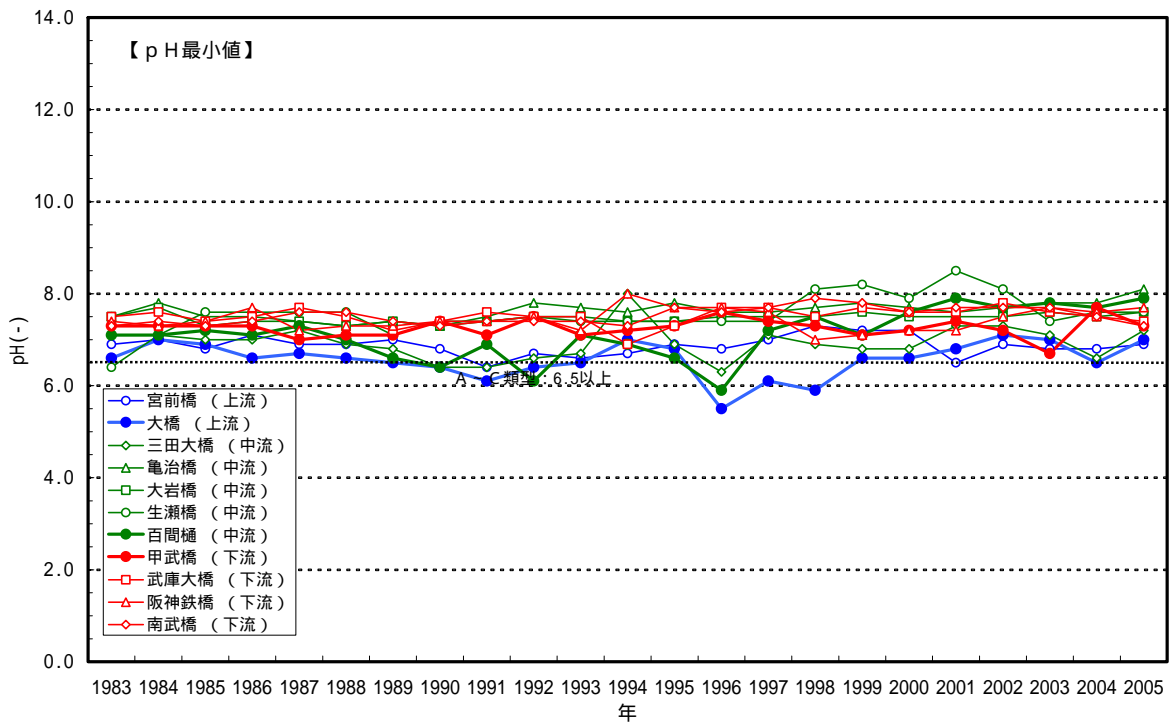
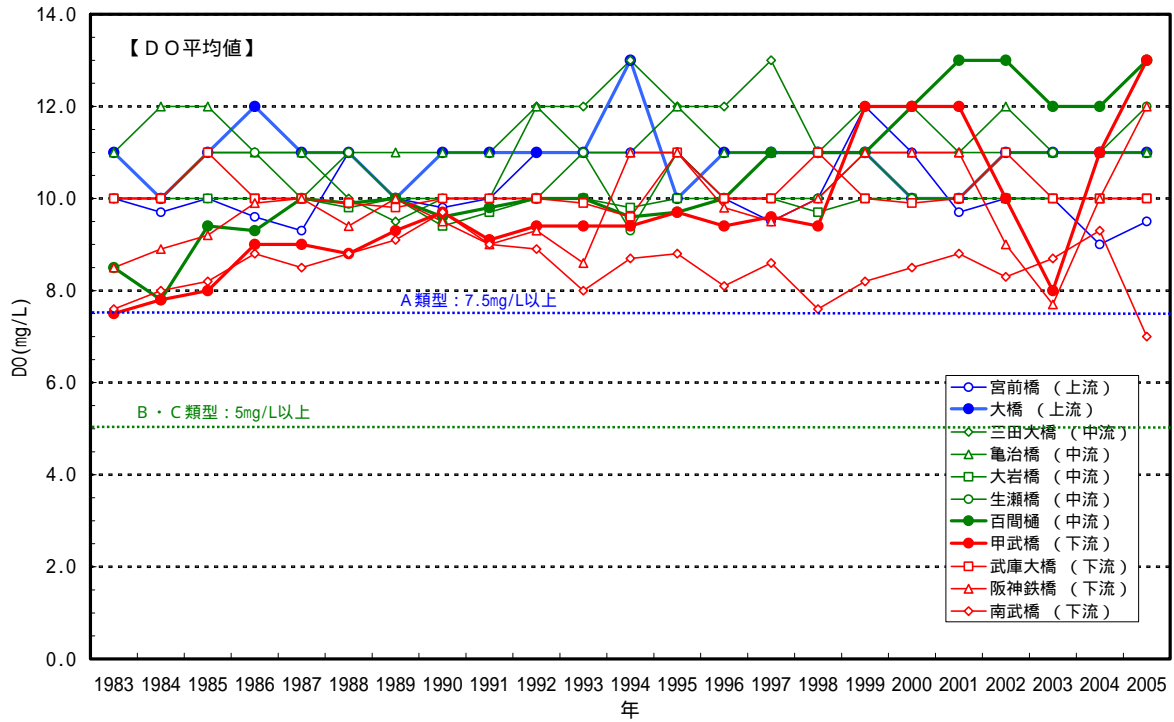
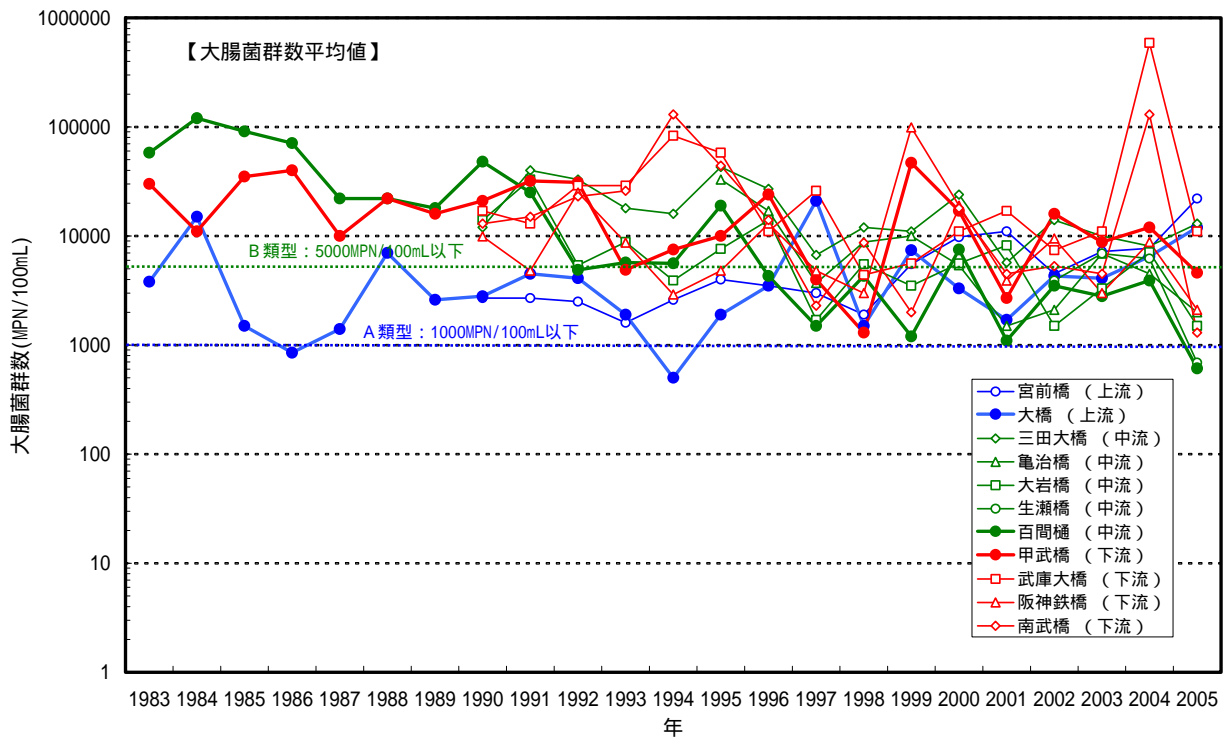
生活環境項目の6つの水質指標の近年20ヶ年の経年変化を以下に示す。中下流域において1980年代に水質が悪化していたが、下水道整備の進展に伴って改善傾向にある。

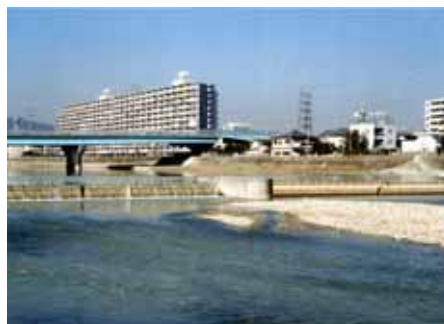
図 8.2.1 百間樋井堰

武庫川には多くの堰や床止め等が設置されており、存在する。特に下流部は川幅が広いことから、規模がの大きい堰や床止めが設置されている。このうち取水堰は4基あり、うち可動堰は3基である。可動堰は5基あり、その全てに魚道が設置されている。潮止堰から百間樋井堰までの間には10基の堰または床止め等が設置されている。

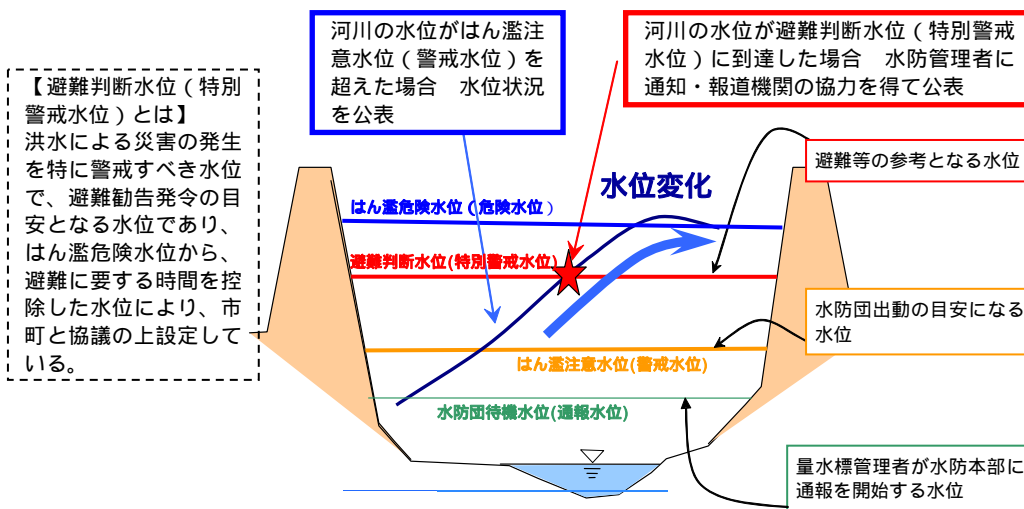
図 8.3.2 特別警戒水位のイメージ図

また、避難勧告・避難指示、水防活動の目安となる水位の状況を監視するとともに、水位の予測を実施し、国、流域各市関係機関に情報提供している。さらに、また、ダムの貯水位や流入量、放流に起因する急激な水位上昇による危険防止のための放流量等の情報、テレメータ等によるリアルタイムの河川情報等についても速やかに関係機関及び地域住民等へ提供している。
