潮位と河川近傍の地下水位(潮止堰周辺)の連動性について(H21.7.8~7.21)

武庫川下流部周辺の地質柱状図について

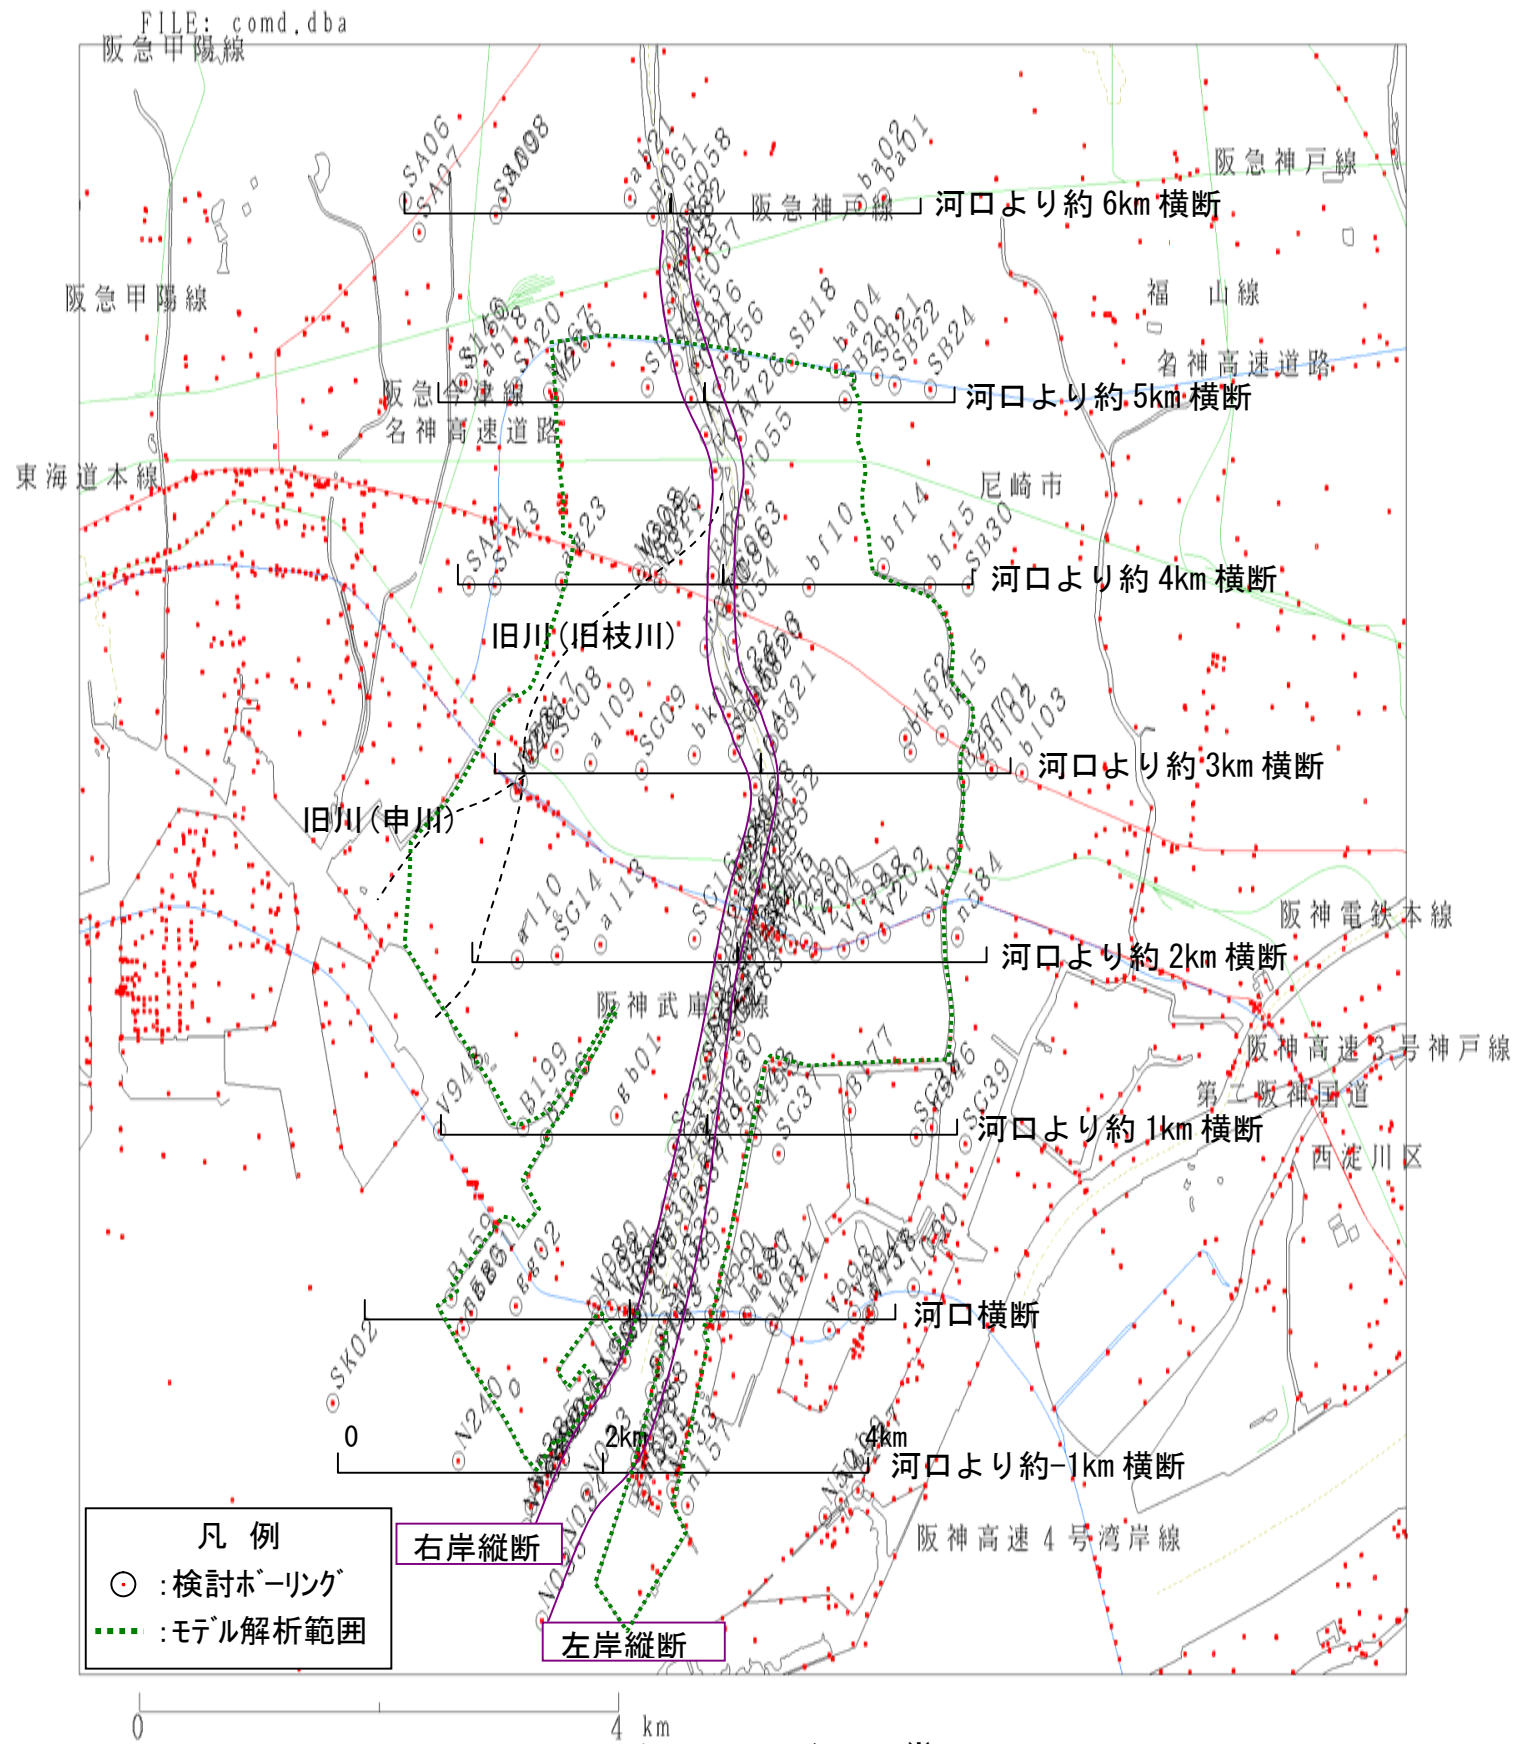
図1 既存ボーリング調査[※]の位置

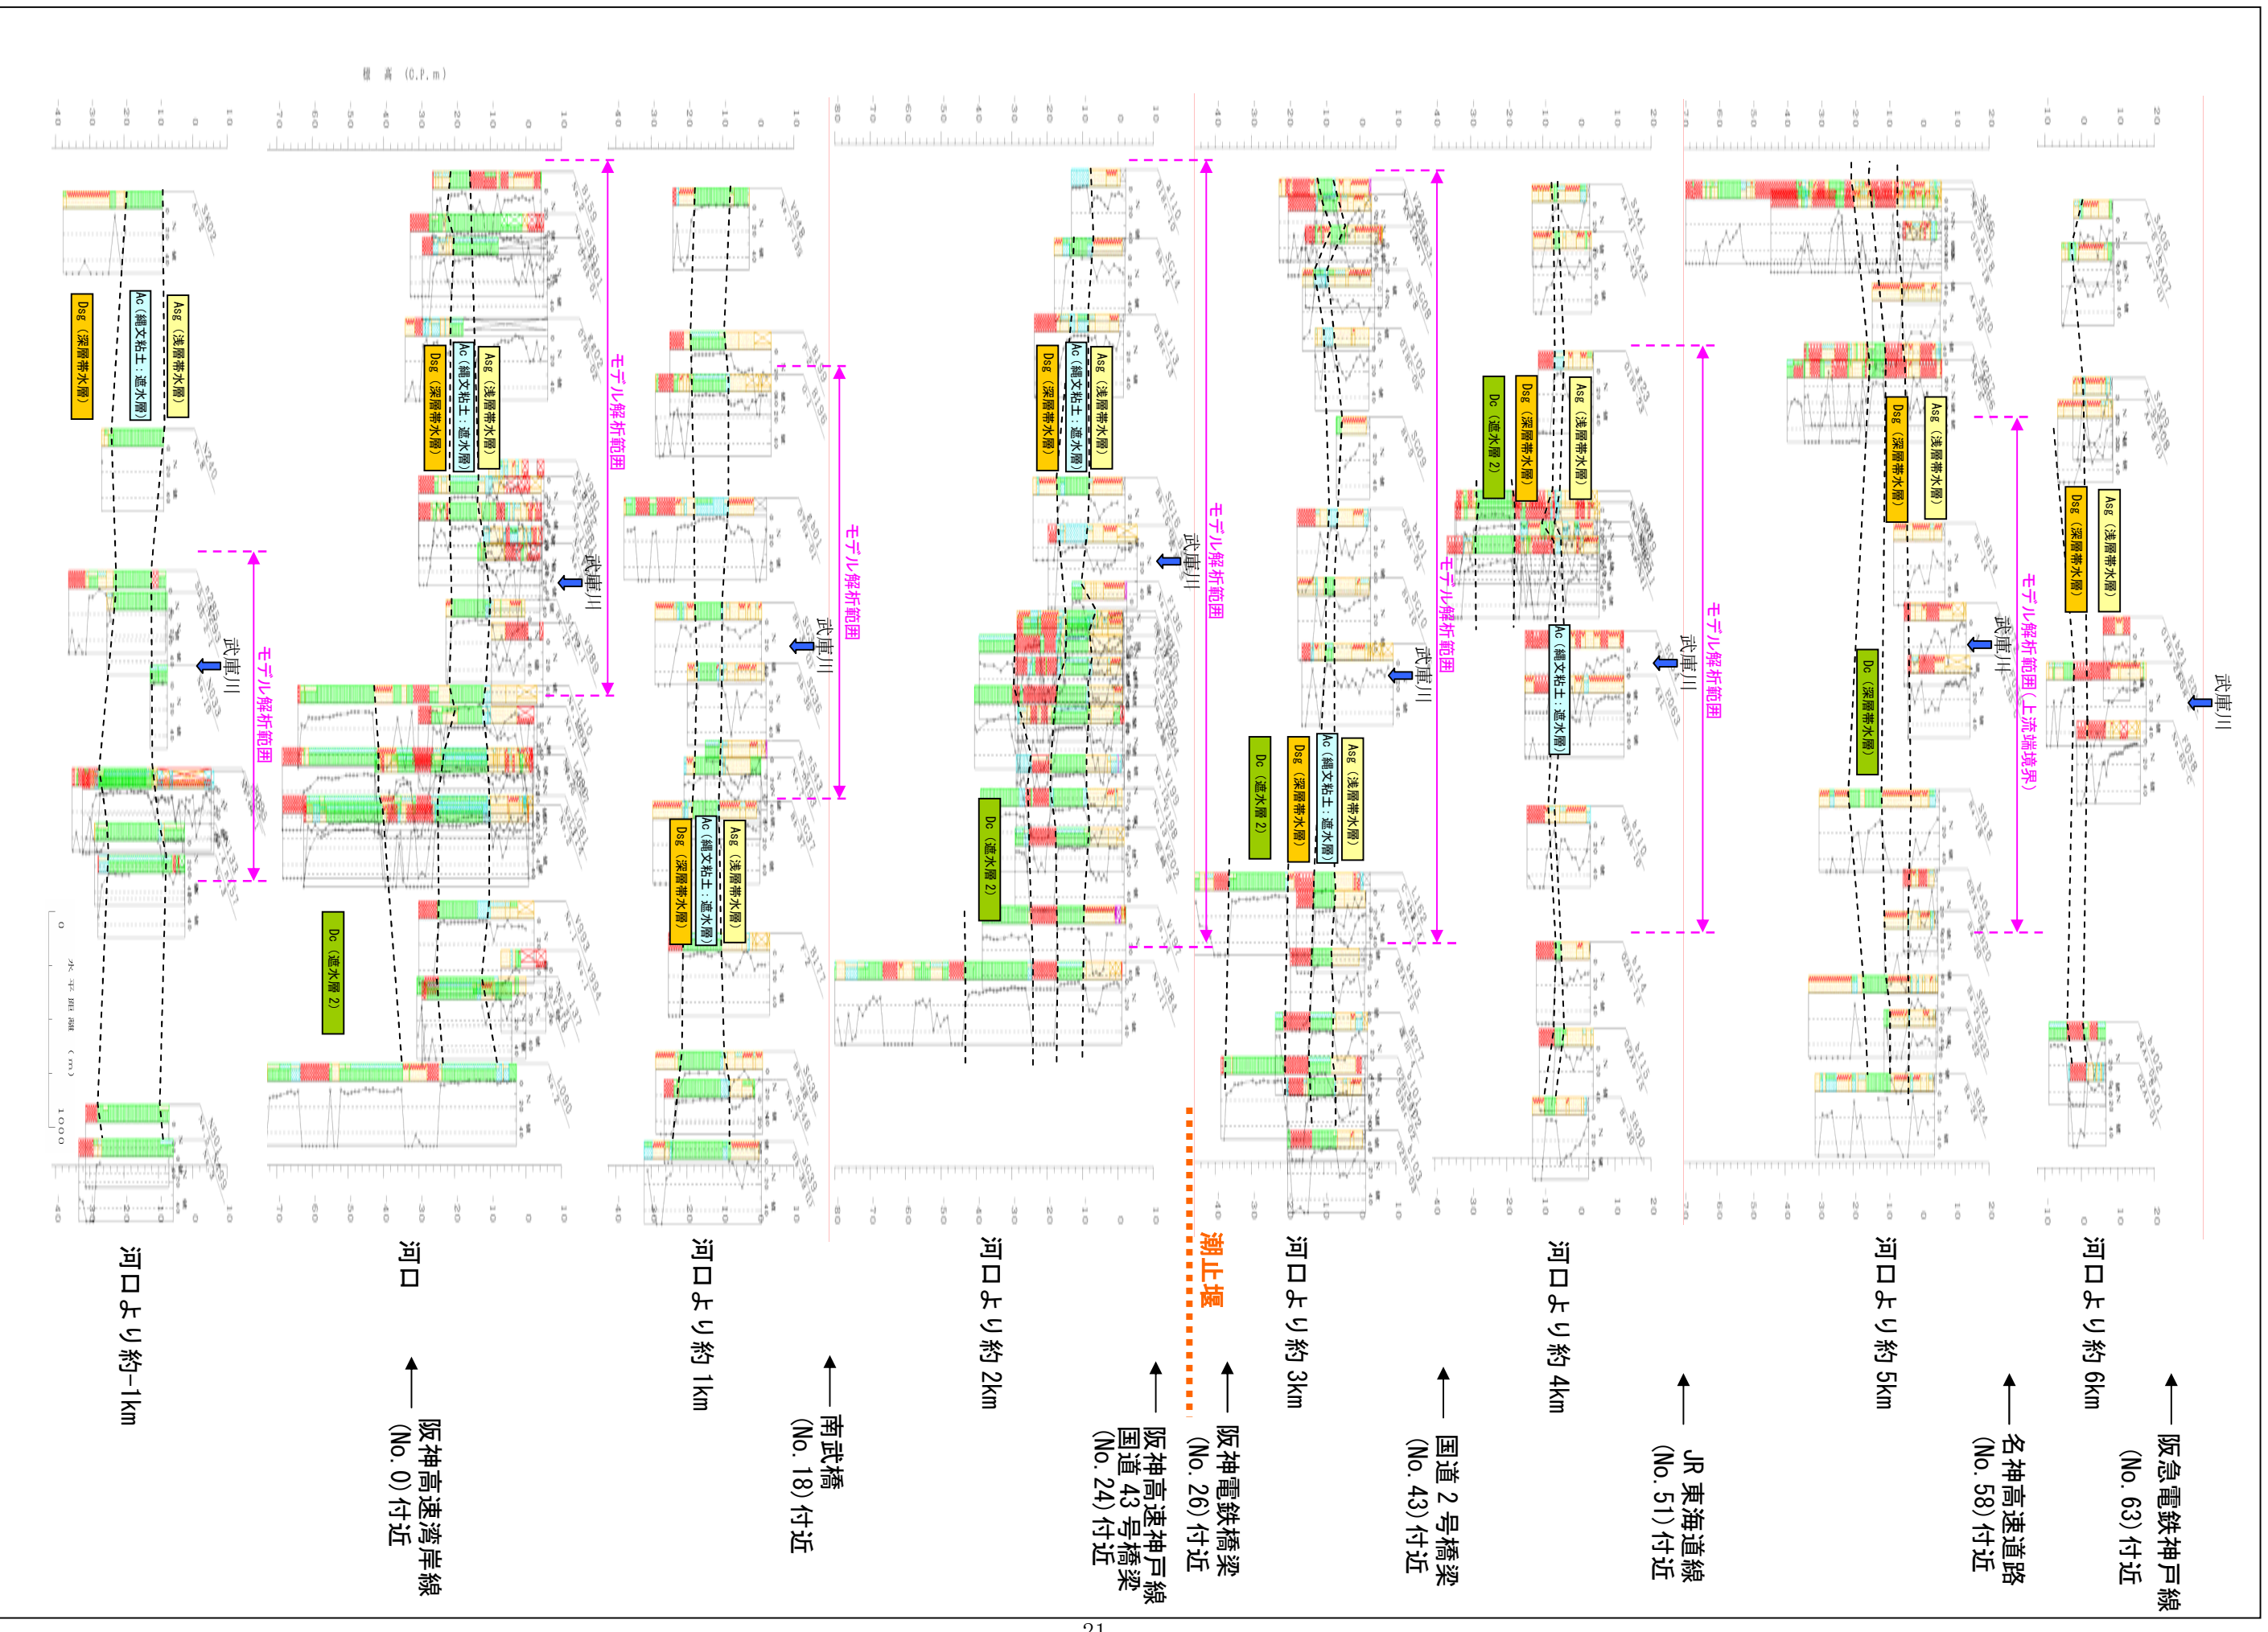
図3 既存柱状図※(武庫川をまたがる断面図)

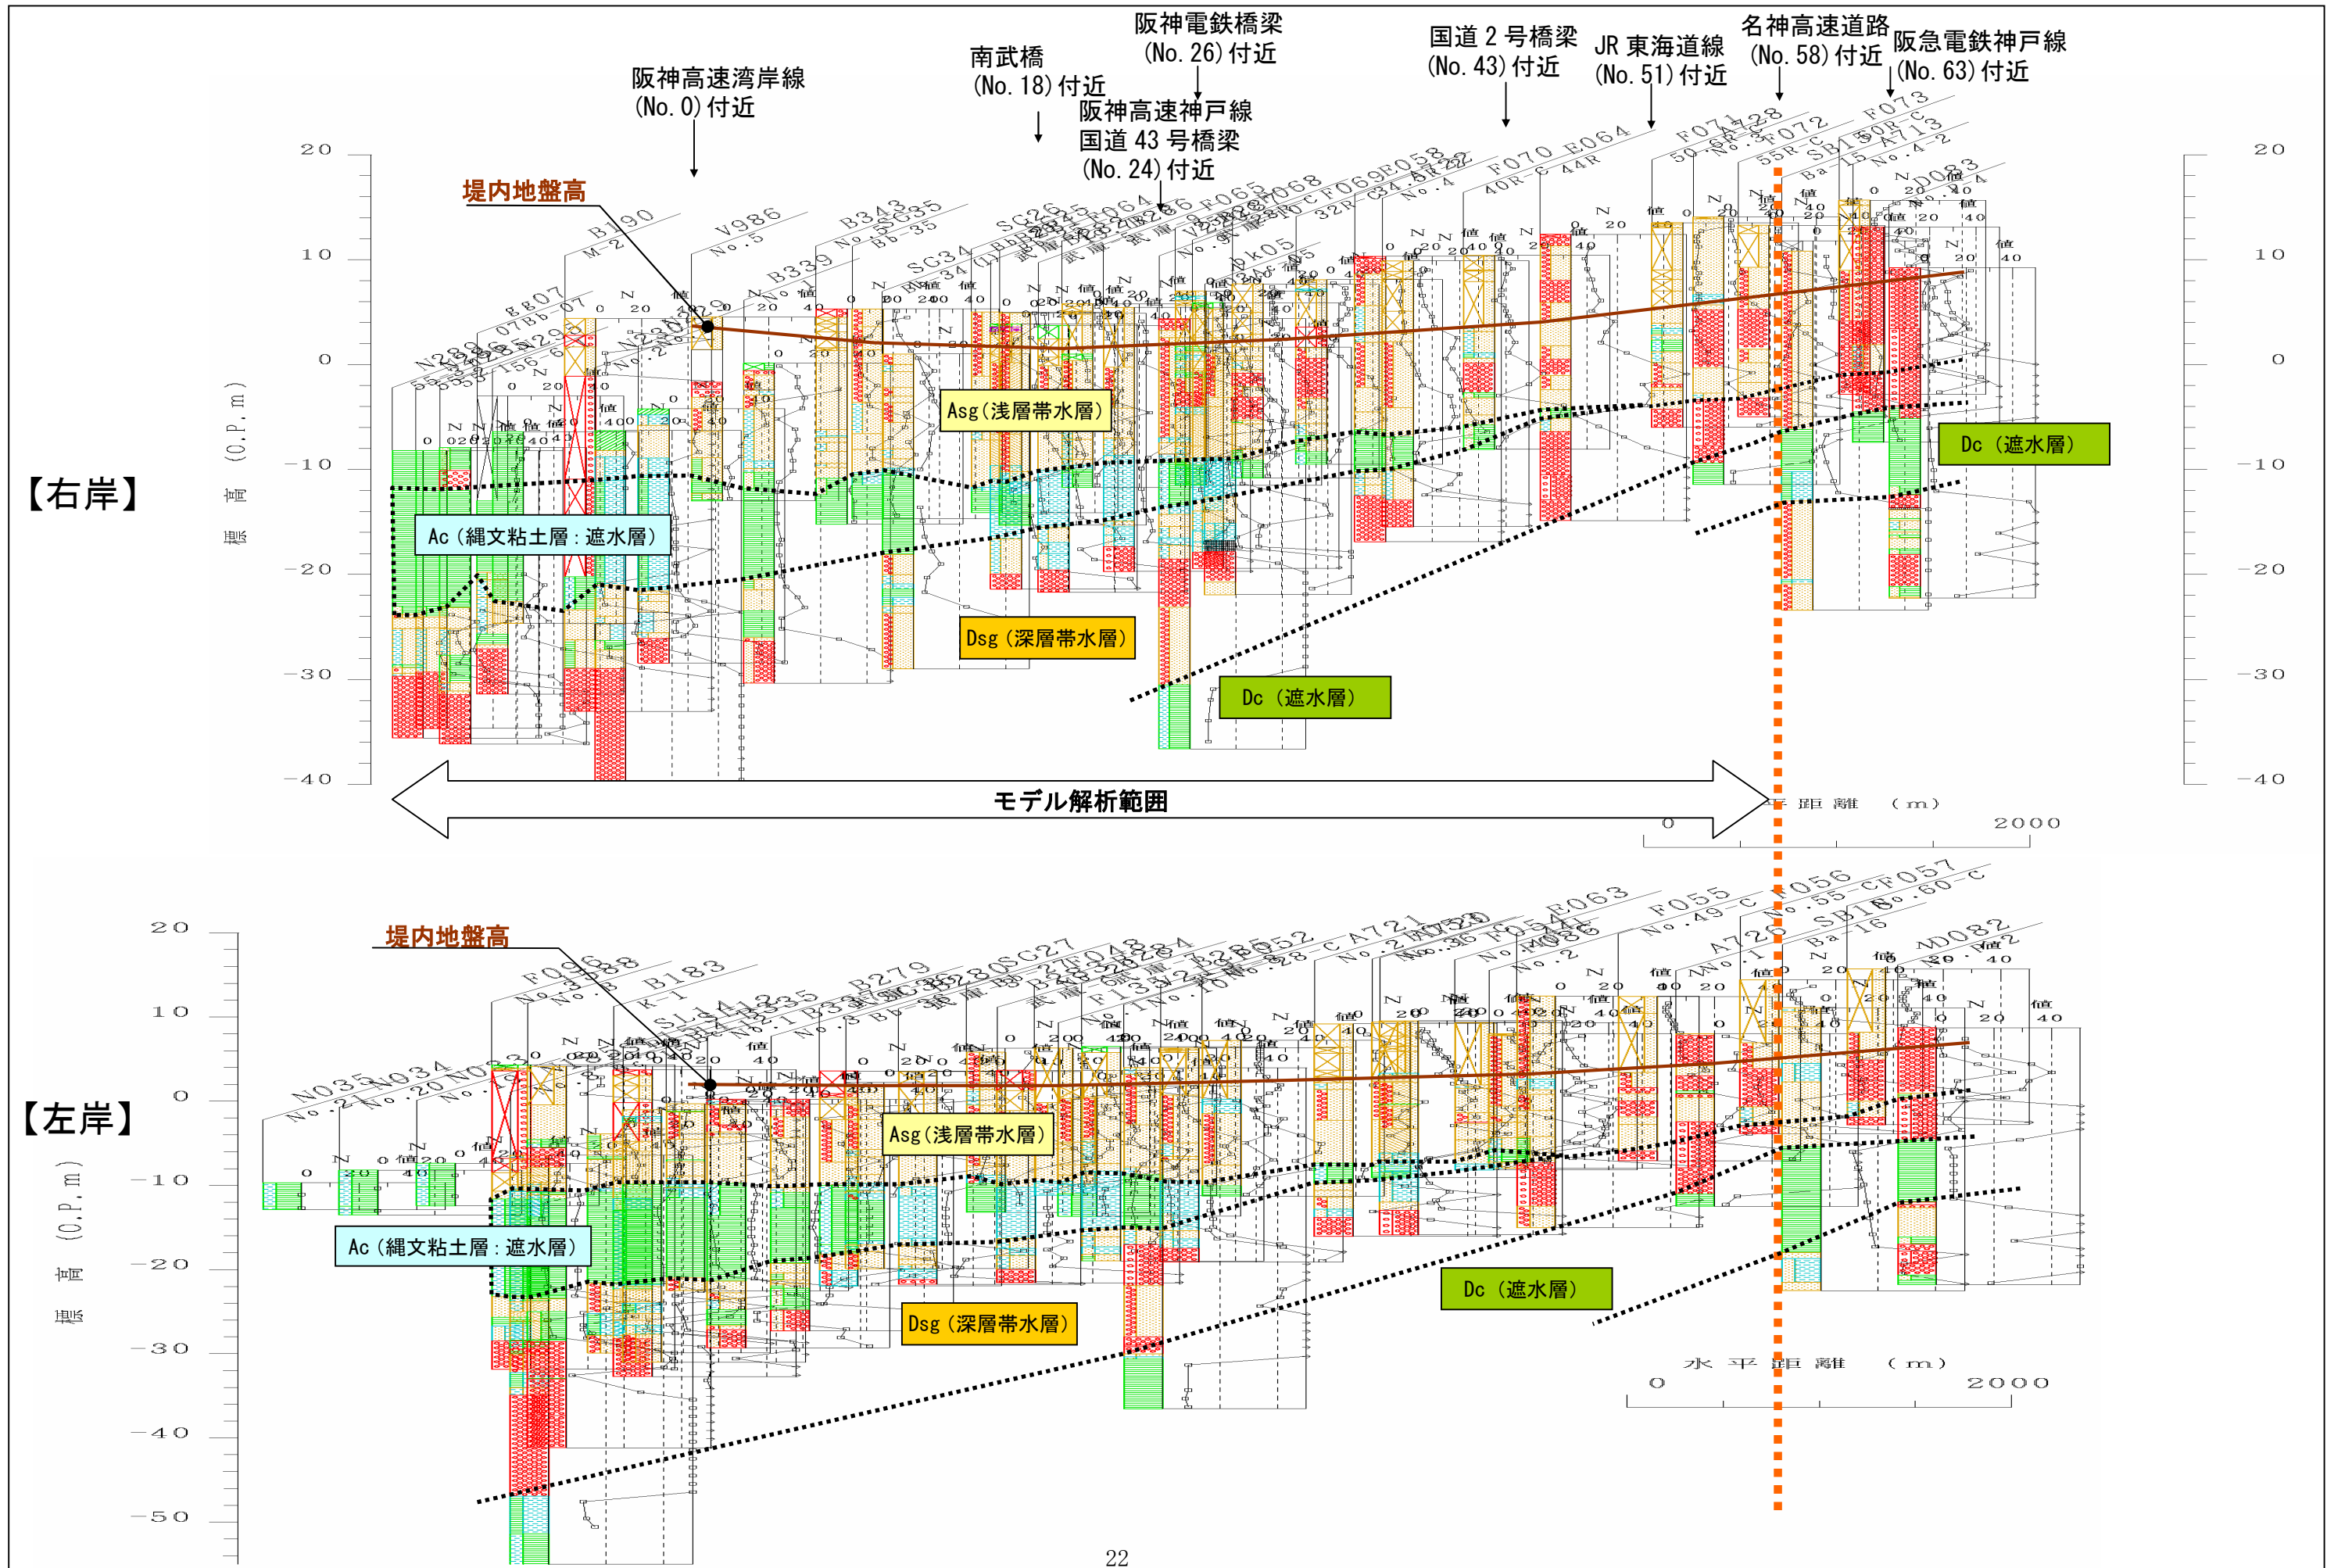
図4 既存ボーリング柱状図※(武庫川堤防沿いの縦断図)
