## (2) 新規ダムに係る武庫川峡谷環境調査 状況について

# 新規ダムに係る武庫川峡谷環境調査状況について

## 新規ダムに係る武庫川峡谷環境調査状況について

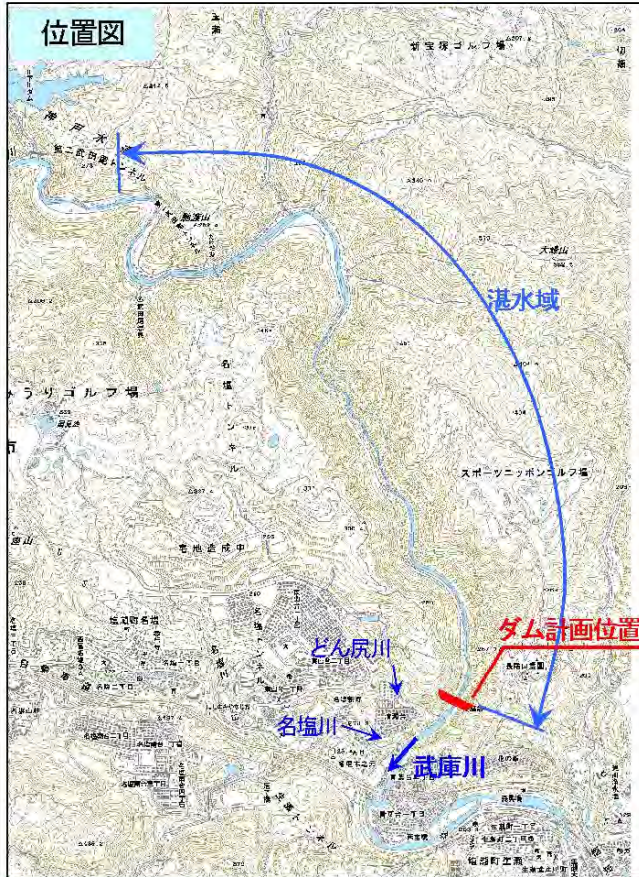
新規ダム(案)※

ダム諸元 表 ダム堤体条件

ダム型式	重力式コンクリートダム ※流水型ダム
流域面積	422.6km <sup>2</sup>
ダム高	73.0m
ダム天端標高	EL. 120.0m
常用洪水吐き	上段放流孔 EL. 85.000m 幅 5.2×高さ 5.2m×2門 下段放流孔 EL. 60.000 幅 6.0m×高さ 6.0m×2門
設計洪水流量	4,600 m <sup>3</sup> /s
非常用洪水吐き	67m (13m×3門、14m×2門)

表 貯水池条件

治水容量	1,125万m <sup>3</sup>
設計洪水位	EL. 118.5m
サーチャージ水位	EL. 114.3m

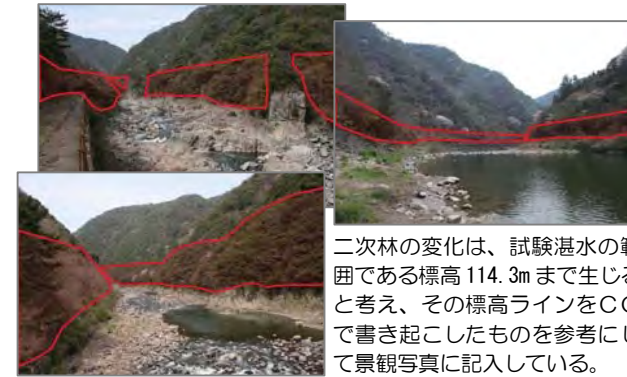
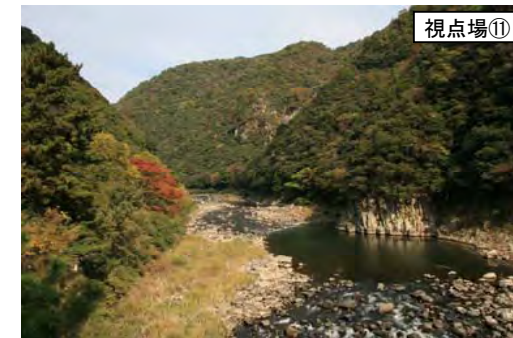
視点場⑪

各視点場から撮影した景観写真について、「(ア) 撮影範囲に占める変化する二次林の割合」、「(イ) 樹林範囲に占める変化する二次林の割合」が、相対値としてともに大きな値となる視点場⑪を選定した。

二次林の変化は、試験湛水の範囲である標高114.3mまで生じると考え、その標高ラインをCGで書き起こしたものを参考にし、景観写真に記入している。

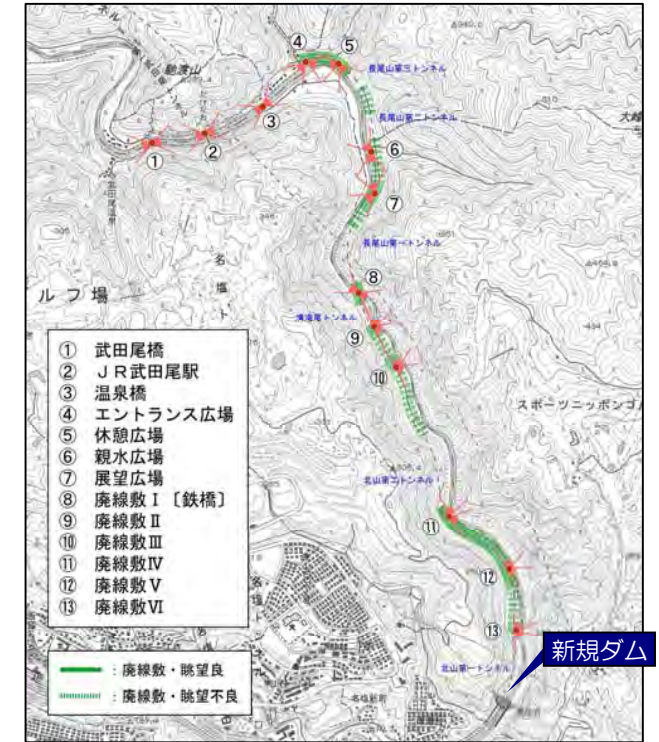
図. 視点場の位置図

ハイカー等、峡谷を利用する人々の視点に立ち、視認される峡谷景観をほぼ網羅するよう、視点場を連続的に設定し、その中からモンタージュを作成する視点場を以下に示すとおり選定した。

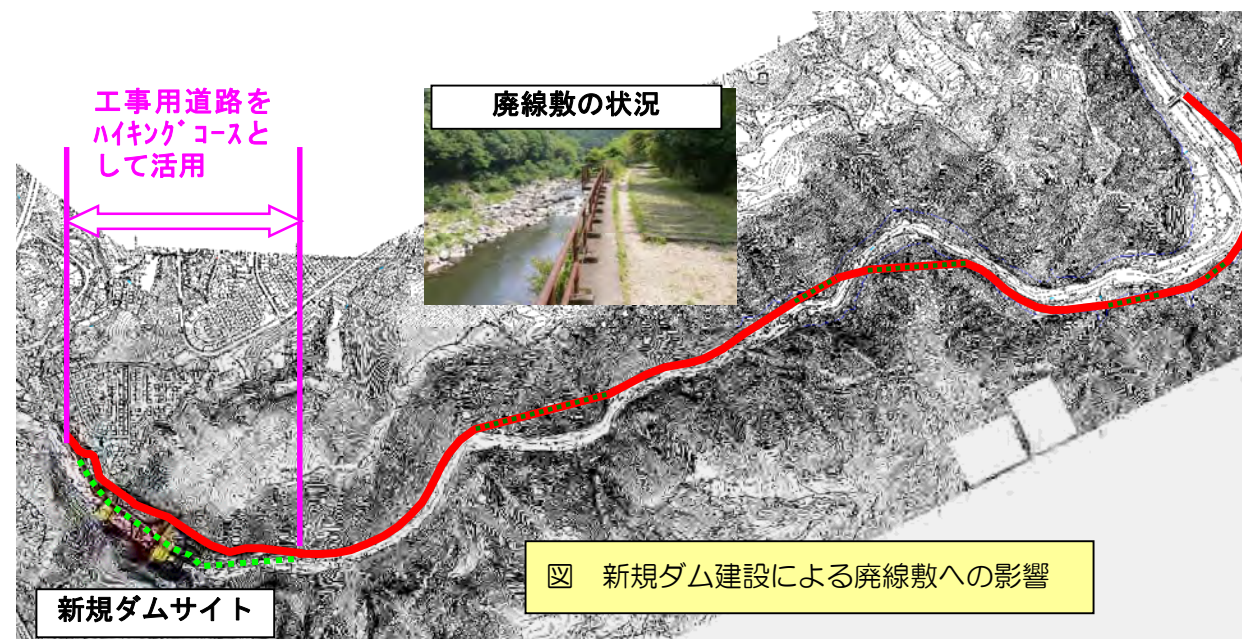
新規ダムを建設した場合、ダムサイト付近は、ダム本体により廃線敷が遮断される。前述の調査結果で明らかになったとおり、武庫川峡谷は多くの人々が多様な利用をしていることから、廃線敷をできるだけ現在と同様に利用できるよう配慮する。なお、遮断されるダムサイト付近の廃線敷は、ダム本体を迂回する工事用道路を利用することが考えられる。

- ・峡谷の利用者数は、過年度比で増加しており、利用の種別、場所に差異はあるものの、峡谷が全体として余暇あるいは日常生活の様々なニーズに応えている。事業を実施する際には、こうした利用への配慮が必要である。
- ・新規ダムを建設する場合には、現在の廃線敷がハイキングコースとして利用されている機能を維持するよう配慮する。但し、洪水時には貯水池内に洪水が貯まり、廃線敷が冠水しやすくなることから、利用者の安全を確保するため、①廃線敷の利用制限、②洪水時の利用者の避難対策などの安全対策について今後検討する。
