## 4. 水害と治水事業の沿革

## 4.2 近年の災害の発生状況

### 4.3 治水事業の沿革

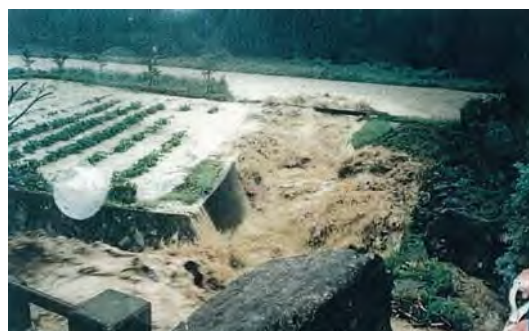
砂防河川(中谷川)と武庫川の合流点付近

図 4.2.4 平成8年8月27日洪水の被害状況

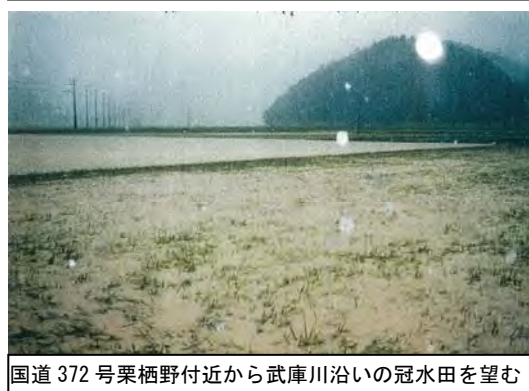
国道372号栗栖野付近から武庫川沿いの冠水田を望む

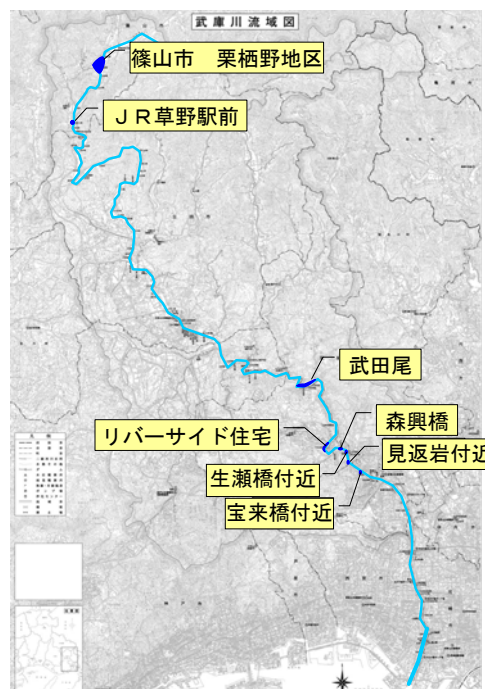
図 4.2.8 主な被災位置

西宮市北部においては、避難勧告、避難指示が 4 地区に出された。特に名塩木之元（リバーサイド住宅）では、全 83 戸の大半が浸水し、大規模半壊 6 戸、半壊 66 戸の甚大な被害を受けた。また、名塩木之元とその対岸の青葉台間に架かる武庫川水管橋も上部工に直接流水を受け流失した。その他にも、生瀬と花の峯を結ぶ森興橋は、下部工が洗掘を受け橋全体が傾き、通行不能となった。

宝塚市においては、避難勧告が 6 地区、避難指示が 1 地区に出された。北部の武田尾では、住宅地区で 25 戸が浸水し、全半壊 23 戸の甚大な被害を受けた。また、温泉地区（一部西宮市域含む）でも旅館 2 軒が浸水半壊した。また、昭和 58 年の災害でも流失した武田尾橋（通称赤橋）は、この出水においても流失した。

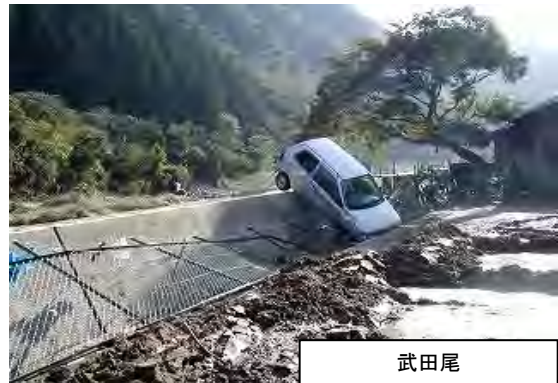
武田尾

図 4.2.9 平成16年10月20日洪水（台風23号）における被害状況

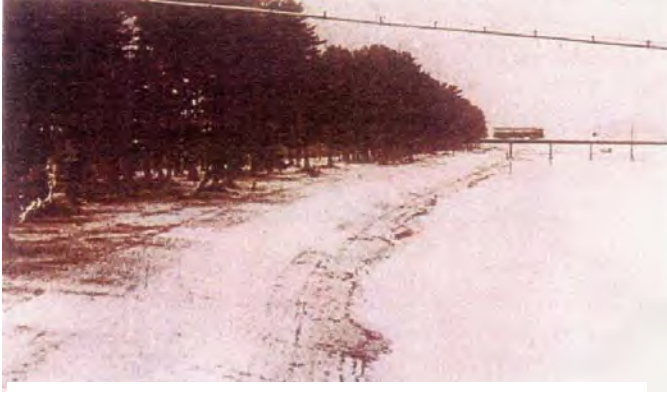
武庫川橋付近護岸 (武庫川改修第一期工事竣工) 大正時代

図 4.3.2 大正～昭和初期の河川工事の状況

武庫川は、大洪水のたびに自由奔放に流れを変えた暴れ川であり、山を削りとり下流に多くの土砂を運んできた。そのため、江戸時代中期より、数多くの治山治水工事が行われてきた。武庫川の本格的な改修が始まったのは、大正 9 年である。阪神国道（現国道 2 号）の工事に関連して県が改修に踏み切り、第 1 期工事として大正 9 年から大正 12 年にかけて東海道線以南の約 5 km を改修した。費用は、武庫川の派川である枝川、申川の廃川敷の売却益を充当したものである。第 2 期工事は、大正 13 年から昭和 2 年にかけて、東海道線から逆瀬川までの約 8km で改修工事が行われた。

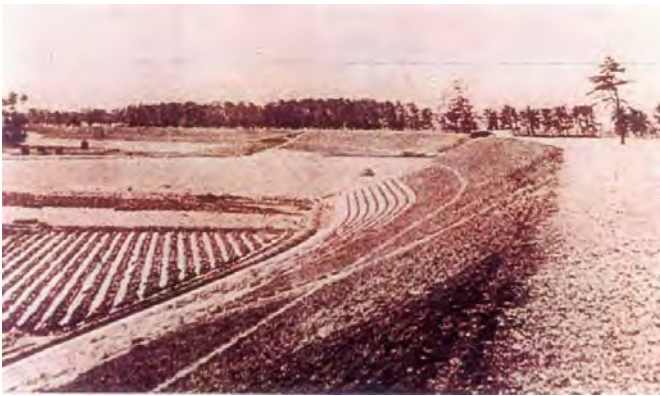
西大島堤防 (武庫川改修第一期工事竣工) 大正時代

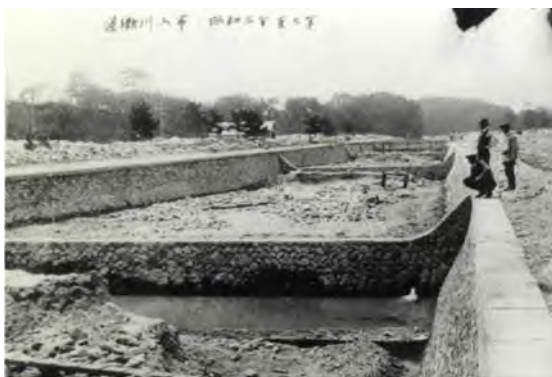
図 4.3.5 流路工施工後の昭和初期の逆瀬川

武庫川流域では、有馬川、太多田川、逆瀬川、仁川等が、六甲山系に源を發する川である。これらの上流部では、明治 30 年頃から植樹を中心とした山腹工、土砂流出を調節する砂防えん堤工を継続的に施工し、逆瀬川では全国初となる国の補助を受けた流路工整備を行った。これらの対策により、山は緑に回復し、昭和 13 年の阪神大水害では、逆瀬川等の武庫川支川では、大きな被害が発生しなかった。

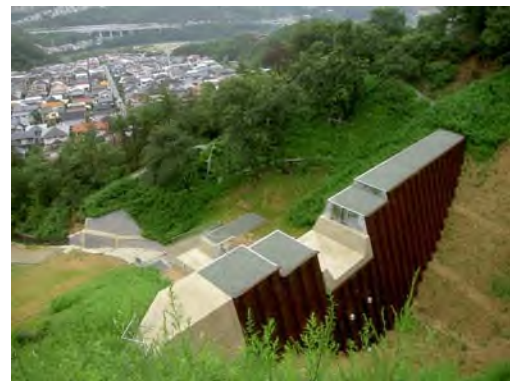
図 4.3.6 人家を守る土石流対策えん堤  
高雄谷川 (西宮市塩瀬町生瀬)

その後も砂防事業を継続しているが、近年は土石流災害を始めとする土砂災害の被害がクローズアップされたため、土砂の流出を調節する水系砂防から、土砂災害を防止する土石流対策砂防に中心が移りつつある。

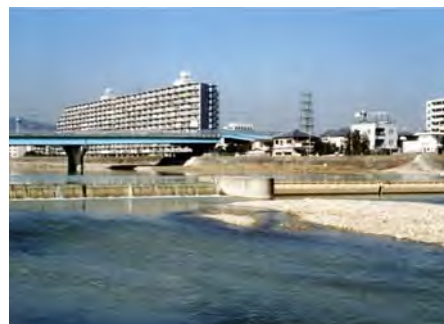
図 8.2.1 百間樋井堰

武庫川には多くの堰や床止め等が設置されており、特に下流部は川幅が広いことから規模が大きい。このうち取水堰は4基あり、うち可動堰は3基である。
