資料 1-5 下流部築堤区間における河道対策の安全性の検討について

密集市街地を流れる下流部築堤区間のうち、南武橋から JR 東海道線橋梁間の約 3km 区間は、洪水の流下能力が著しく低く、この区間の安全性向上は喫緊の課題である。

武庫川水系河川整備計画(原案)等に関する説明用補足資料

下流部築堤区間における河道対策の安全性の検討について

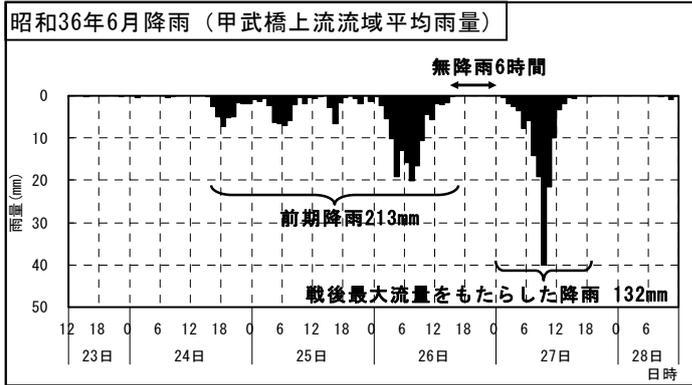
昭和36年6月26日から27日にかけての降雨の状況

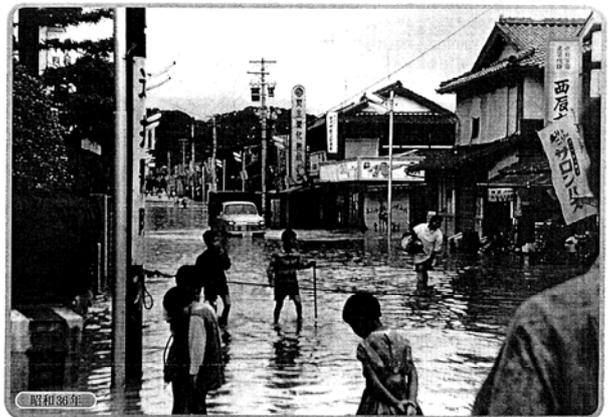
写真2 浸水した三田駅前通り
(出典:「三田市今昔」)

昭和36年6月24日から降り出した雨は、26日の午後3時までに223ミリに達した。武庫川は危険水位37メートルを大きく上回り、4.5メートルに達した。市では水害対策本部を設け、水防団員1000人を動員して警戒にあたる一方、住民5000人に避難命令を出し、三輪小学校などに500人を収容した。市内で床上浸水300戸、床下浸水630戸のほか、橋の流失2か所、がけくずれ4か所、田畑の冠水などの被害は約1億円に達した。

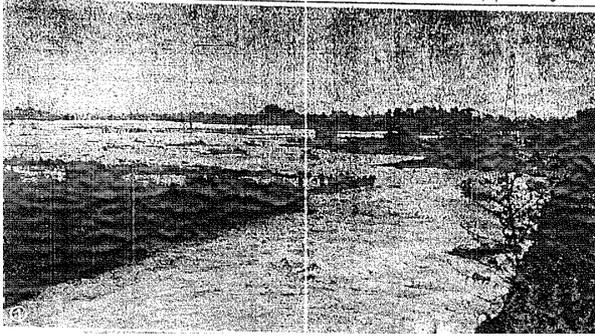
写真5 ぽっかりと口をあけたような大きな傷口
水は流れをかえ田へ流れ込んだ＝伊丹市
荒牧天王寺川で
(神戸新聞(阪神版) 昭和36年6月27日)

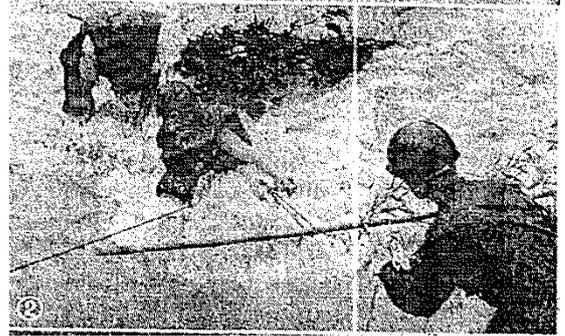
写真6 もう夏とはいえ水は冷たい。しかし自衛隊員はうずまく水中で仕事を続けた＝伊丹市
荻野天神川で
(神戸新聞(阪神版) 昭和36年6月27日)

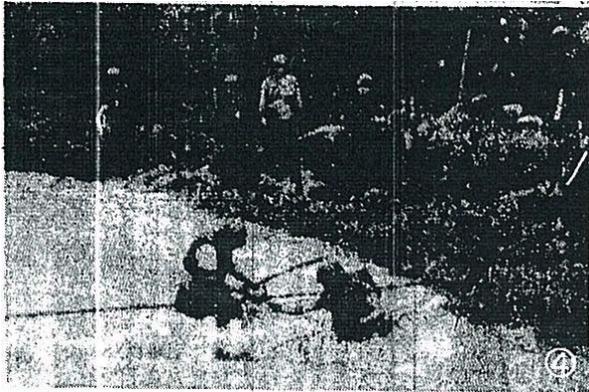
写真7 伊丹・天神川堤防の補強工事に活躍する自衛隊員
(読売新聞(阪神版) 昭和36年6月27日)
