# 新規事業評価調書

## 【急傾斜地崩壊対策事業】

### 栄町（1）地区

# 栄町(1)地区 急傾斜地崩壊対策事業

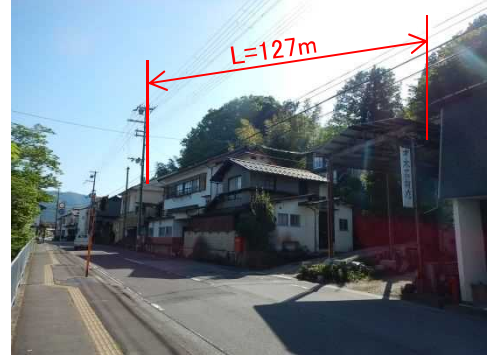
### 【全景】①

当地区はがけ高18m、勾配40度の急傾斜地である。当該斜面は荒廃が著しく、斜面崩壊の危険性の高い状態であるため、急傾斜地崩壊対策事業を行い、斜面崩壊から住民の生命を保全する。保全対象は、人家9戸、避難所、市道など。

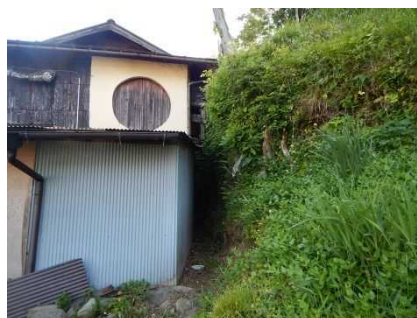
②斜面状況(人家裏)

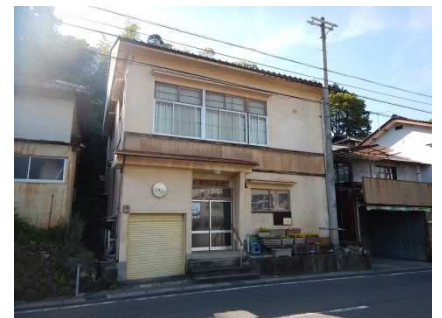
③保全対象とがけの状況
