(二) 洲本川水系 三宅川 通常砂防事業 (兵庫県南あわじ市山添)

○全体事業費: 150百万円(H30~H33)

流域面積  $A=0.07\text{km}^2$   
 事業内容 (全 体) 堰堤1基

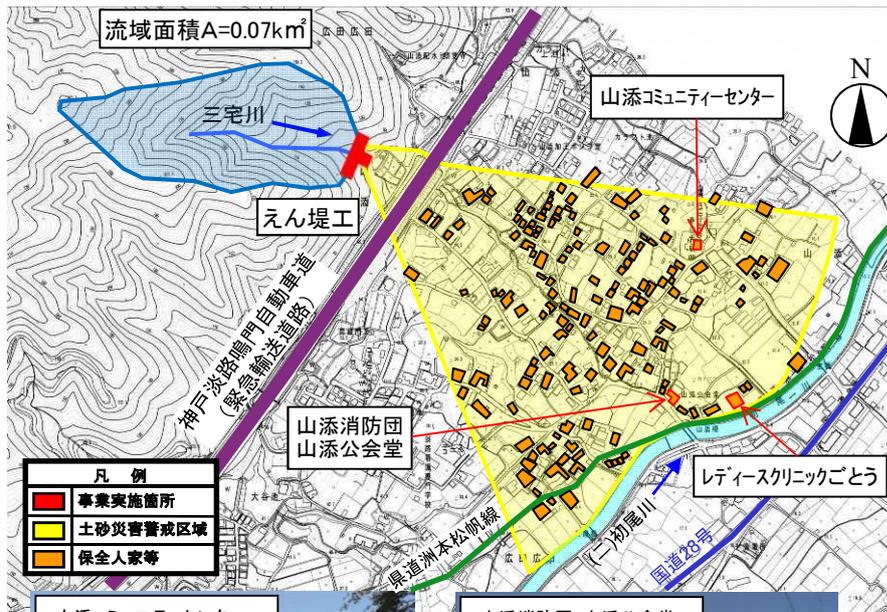
堰堤工  $H=10.0\text{m}$ 、 $L=41.7\text{m}$
