かじわら
梶原地区 急傾斜地崩壊対策事業

兵庫県 たんばし いちじまちょう かじわら
丹波市 市島町 梶原

【箇所概要】

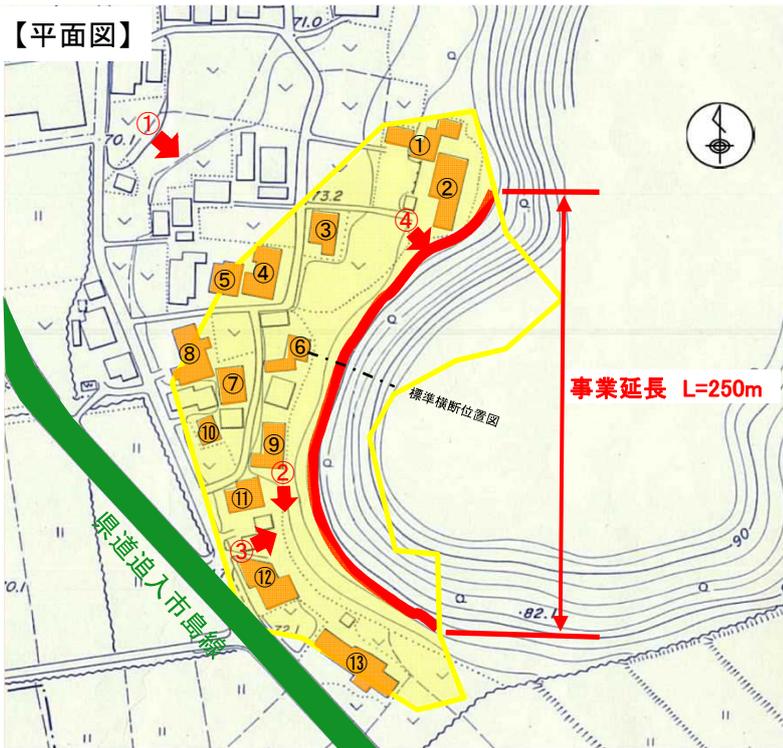
【平面図】

全体事業費：200百万円
 工期：H30～H32
 工種・延長：擁壁工 L=250m

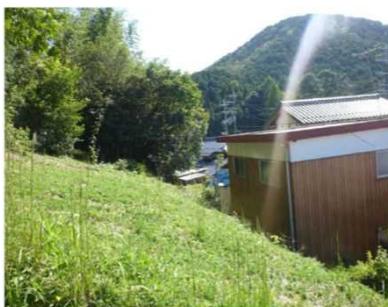
②斜面状況

当地区はがけ高33m、勾配36度の急傾斜地である。当該斜面は荒廃が著しく、斜面崩壊の危険性の高い状態であるため、急傾斜地崩壊対策事業を行い、斜面崩壊から住民の生命を保全する。保全対象は、人家13戸、市道など。

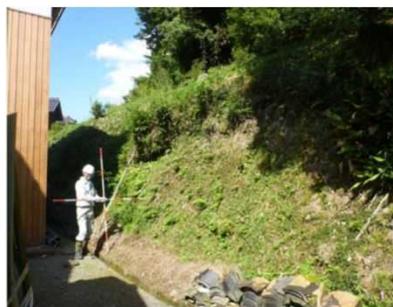
③斜面の状況(人家裏)

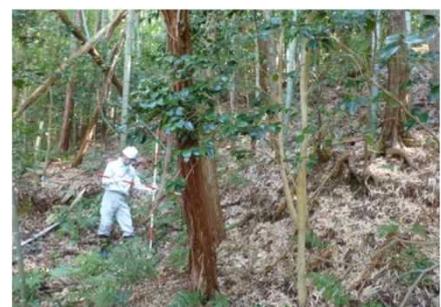
④斜面の状況
