# 河川事業 二級河川武庫川水系波賀野川（継続：再評価〔第1回〕）

### 事業概要および進捗状況

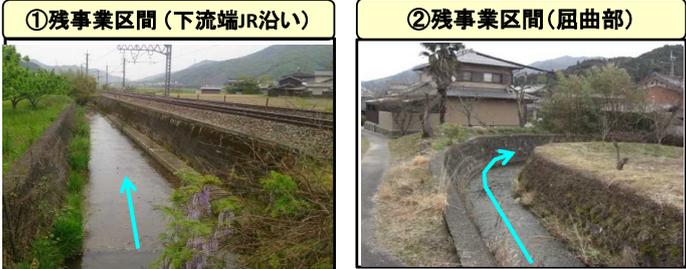
### 現況写真

目的	①当箇所は、度々浸水被害が生じており、近年では、昭和58年、平成8年、16年、25年にも床上・床下の浸水被害(4回で延べ30戸)が発生している。このため、戦後第2位の洪水(S36.6洪水)と同規模の計画流量25m <sup>3</sup> /sを目標として河川改修を行い、沿川の治水安全度向上を図る。
必要性 優先性	①現況流下能力は約15m <sup>3</sup> /sであり、計画流量25m <sup>3</sup> /sの6割程度しかなく、なおかつ集落内で屈曲しており、治水安全度が低い。
