あおばだいいちちょうめ
青葉台一丁目(2)地区 急傾斜地崩壊対策事業
 にしのみやしあおばだいいちちょうめ
兵庫県 西宮市青葉台一丁目

【箇所概要】

当地区はがけ高16m、勾配54度の急傾斜地である。当該斜面は荒廃が著しく、斜面崩壊の危険性の高い状態であるため、急傾斜地崩壊対策事業を行い、斜面崩壊から住民の生命を保全する。保全対象は、人家22戸、市道など。

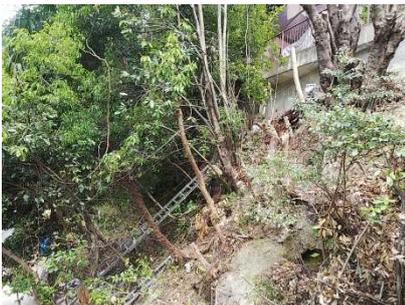
②斜面状況

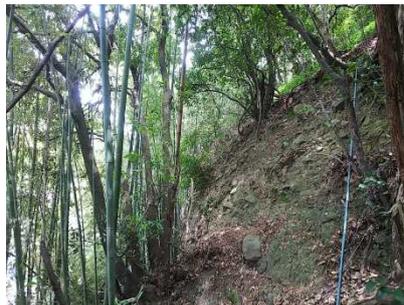
③斜面状況
