(一)加古川水系 宮床谷川 通常砂防事業 (多可郡多可町八千代区坂本)

○全体事業費: 150百万円(R4~R6)

流域面積 A=0.17km²
事業内容(全体) えん堤1基

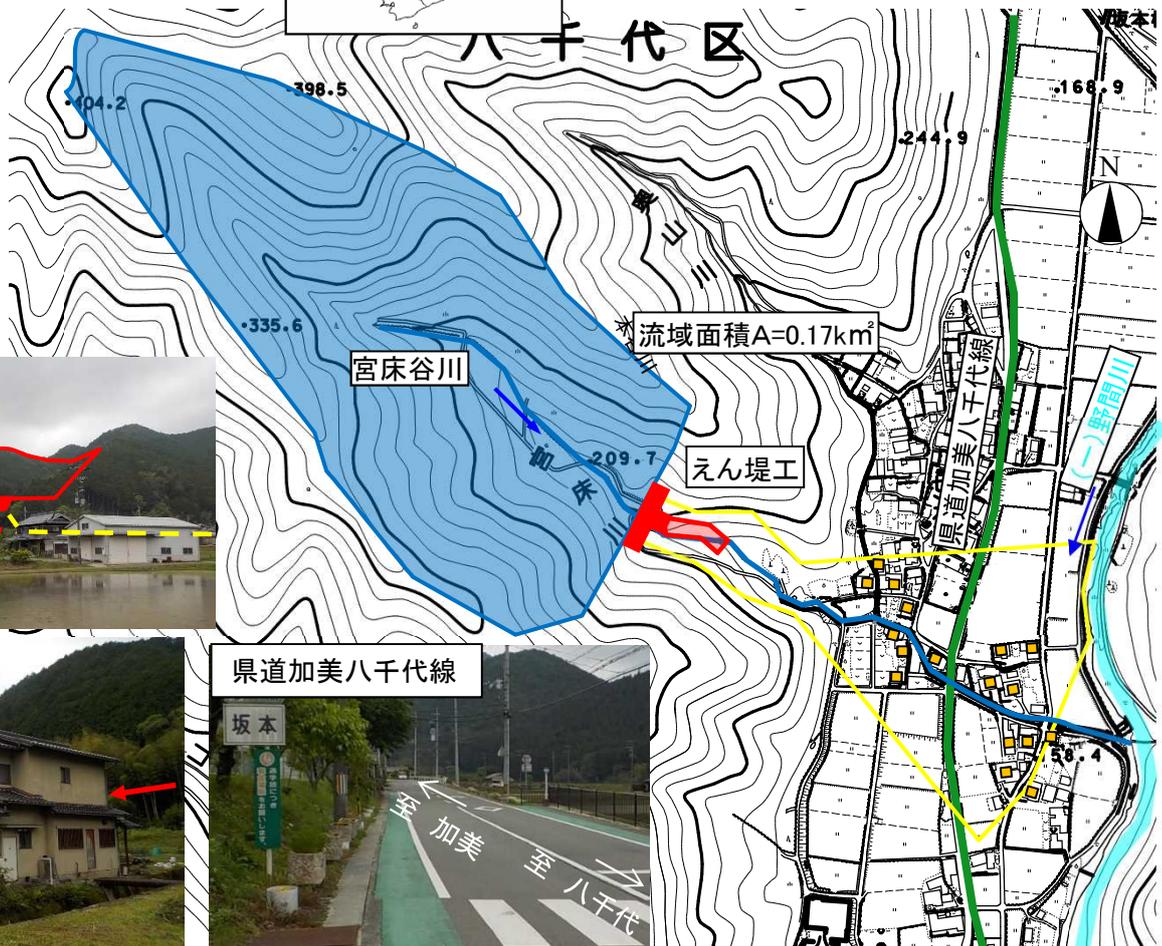
えん堤工 H=9.0m, L=50.0m

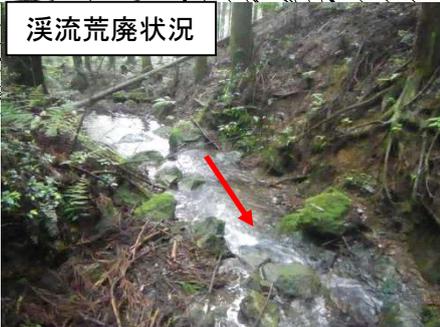
○現状の危険性: 転石や倒木が多く、流域の荒廃が著しいため、今後の降雨で土石流の発生により直下に存在する人家、県道等に被害のおそれがある。

溪流荒廃状況
