これまでの河川整備による効果(加古川水系杉原川)兵庫県の取組

- 杉原川(兵庫県)では、H25出水において、床上6戸、床下48戸の家屋浸水被害が発生
- 出水を踏まえ、5年加速化対策等を活用して、緊急的かつ集中的に井堰改築等の治水対策を推進
- R5出水(8月15日、26日)では、H25出水を上回る規模の雨量を短時間で記録したが、治水対策による水位低下により、家屋浸水を解消

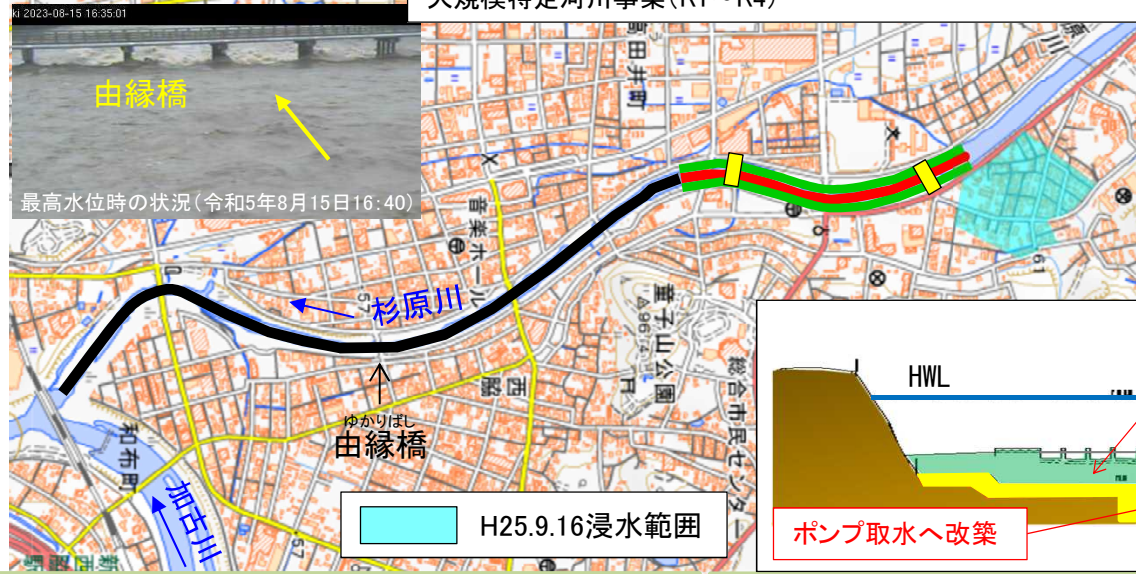
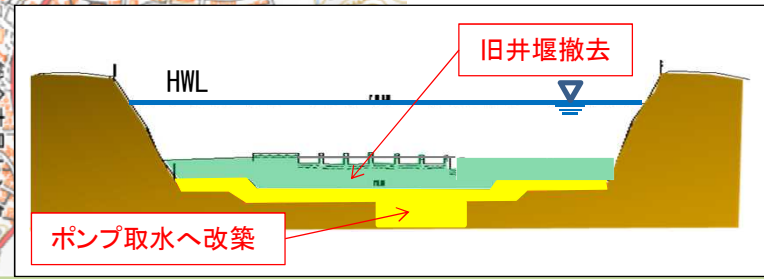
これまでの治水対策

防災・安全交付金(広域河川改修事業)(H25~H30・R4~継続実施)
大規模特定河川事業(R1~R4)

- 凡例
- :河道掘削
 - :護岸
 - :井堰改築
 - :H24迄改修済

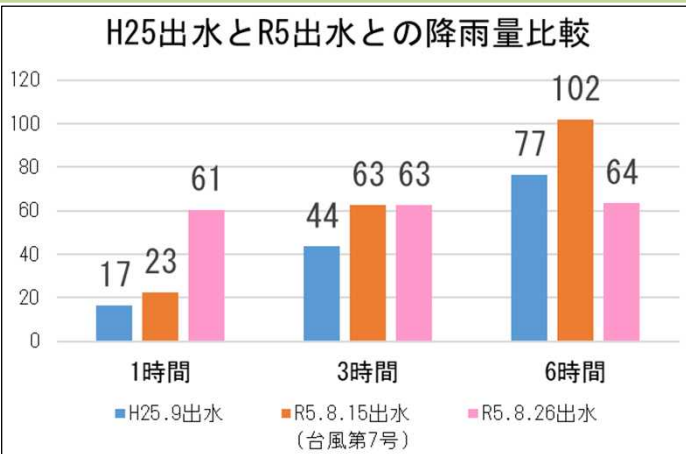
8月15日、26日における降雨量と過去との比較

浸水戸数54戸の被害が生じたH25出水規模を上回る降雨を短時間で観測

※西脇観測所での観測値
