各調査結果を総合的に判断・整理したゾーニング

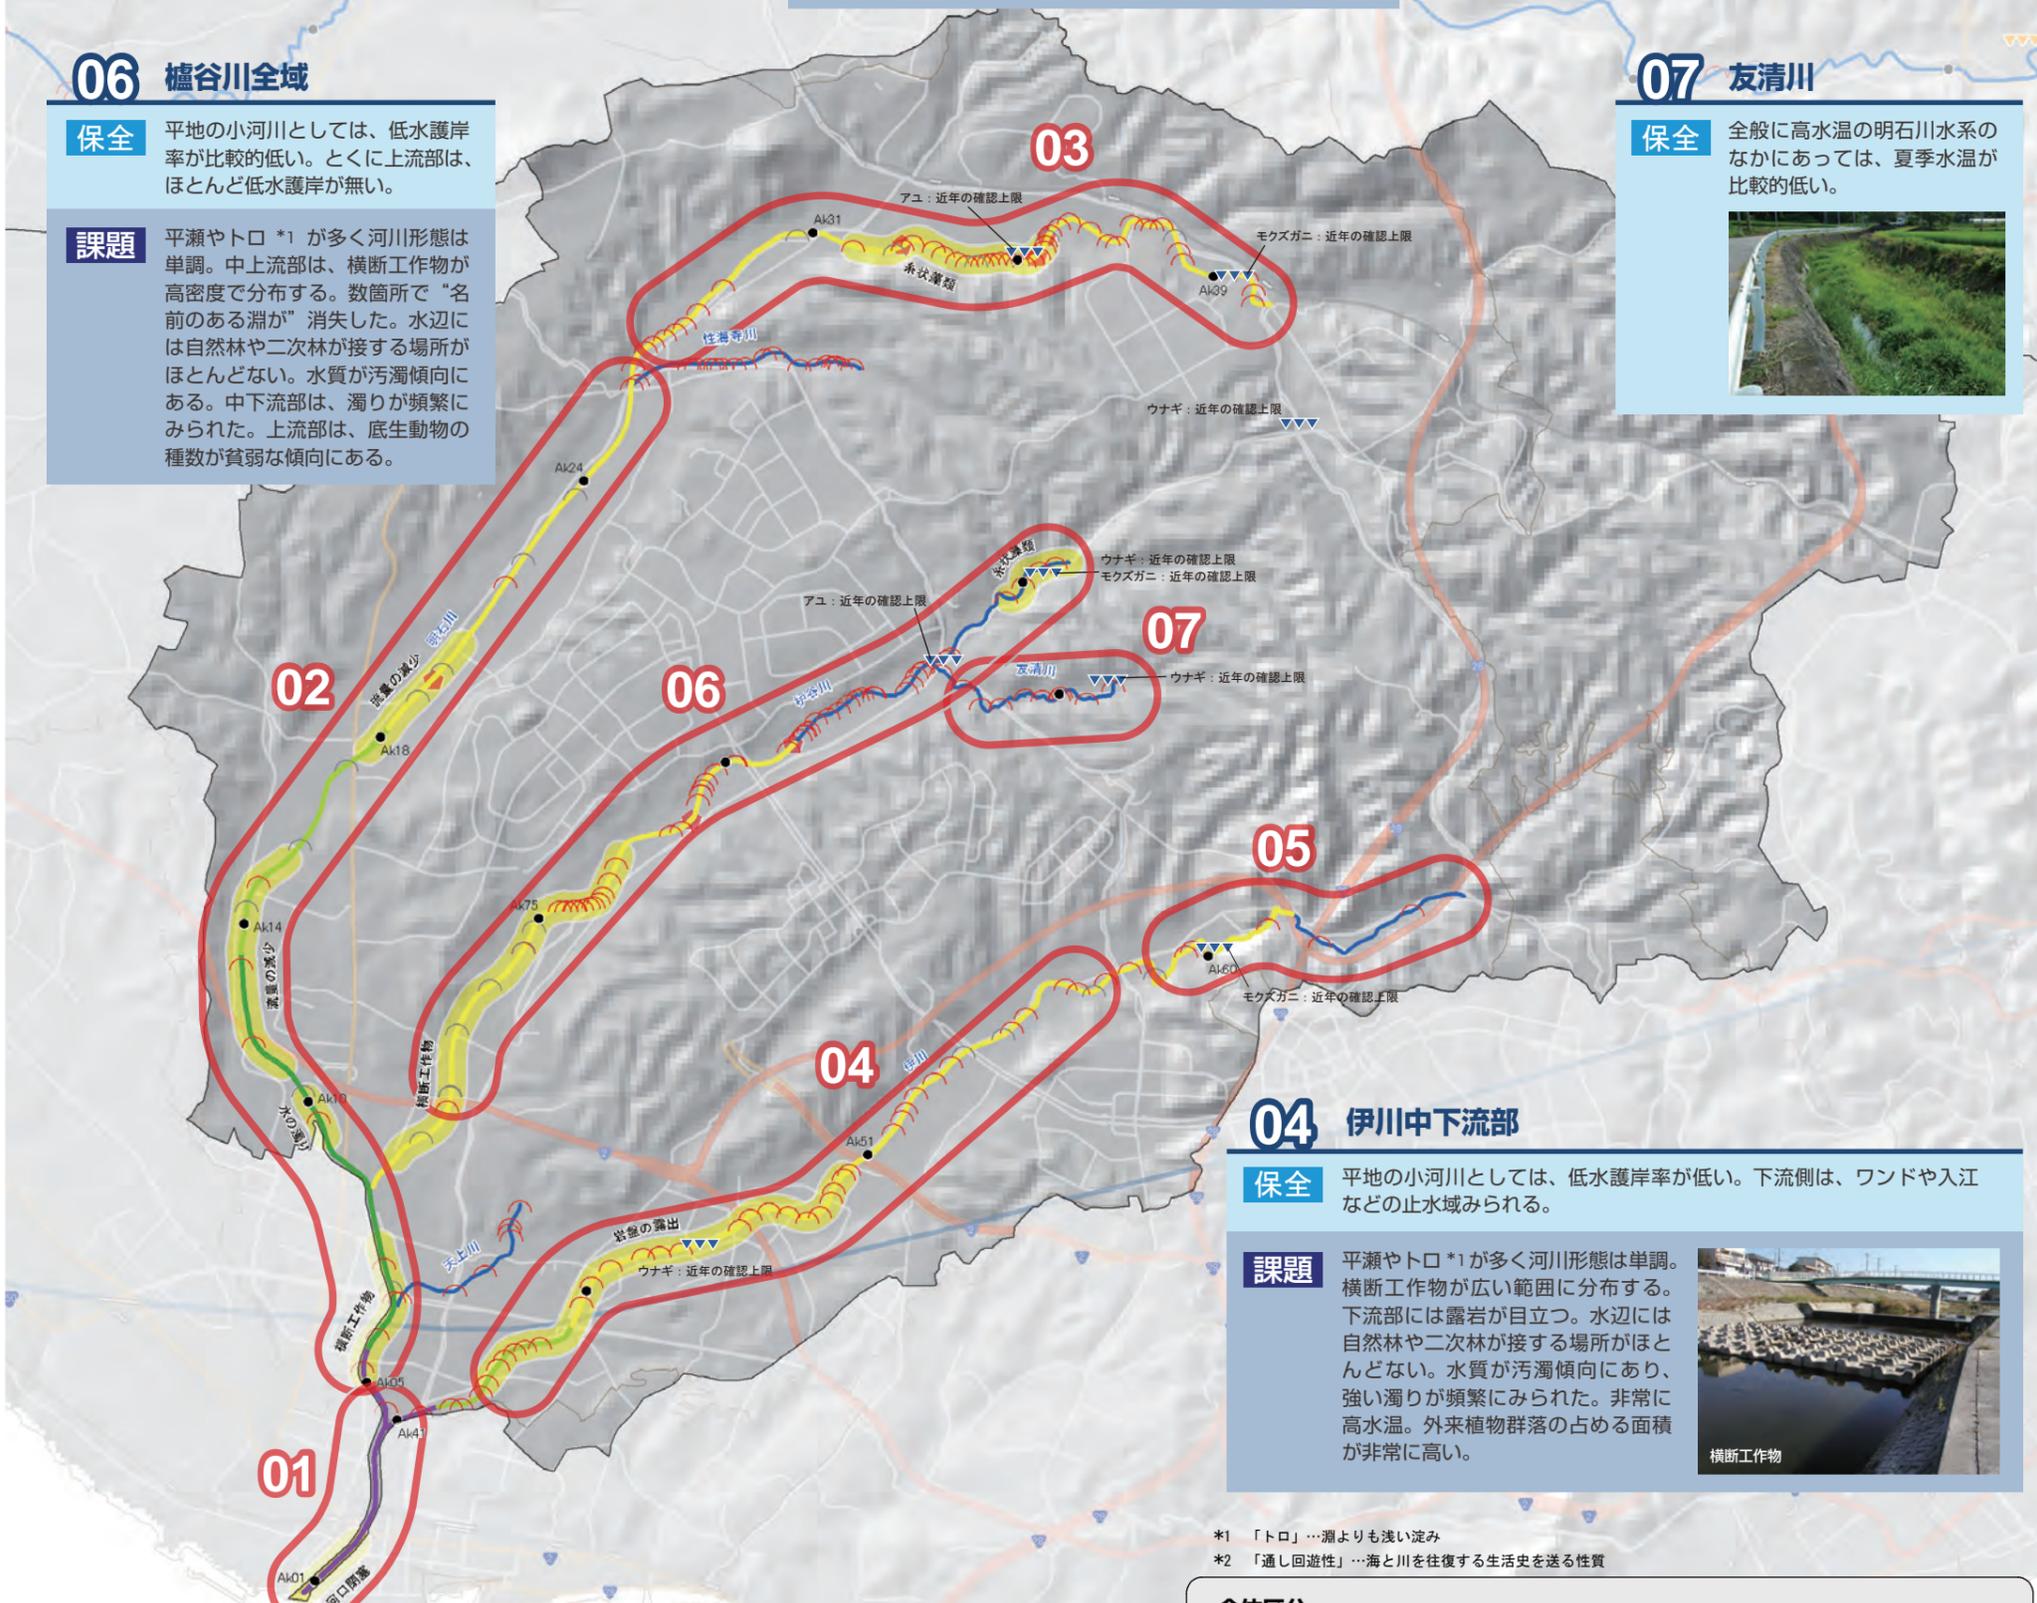
#### 魚類・底生動物の現地調査地点

#### 回遊種の確認上限

#### 植生から見た流程区分

#### 横断工作物の確認位置(水面比高0.2m以上)

#### 間取調査による名前のある淵の現状

#### 予察調査による河川環境の記録

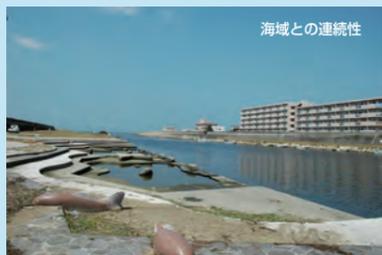
### 01 明石川下流部 (河口～伊川合流部)

**保全** 比較的上流部まで横断工作物が無い。河口部には、小規模ながら干潟が存在する(植生は発達しない)。汽水性・通し回遊性\*2の魚類の特定種・出現頻度の低い種が比較的多い。

**課題** 平瀬やトロ\*1が多く河川形態は単調。水辺は低水護岸率が高い。水質が汚濁傾向にある。
