すもとがわ
洲本川水系河川整備計画

令和5年3月

兵 庫 県

洲本川水系河川整備計画

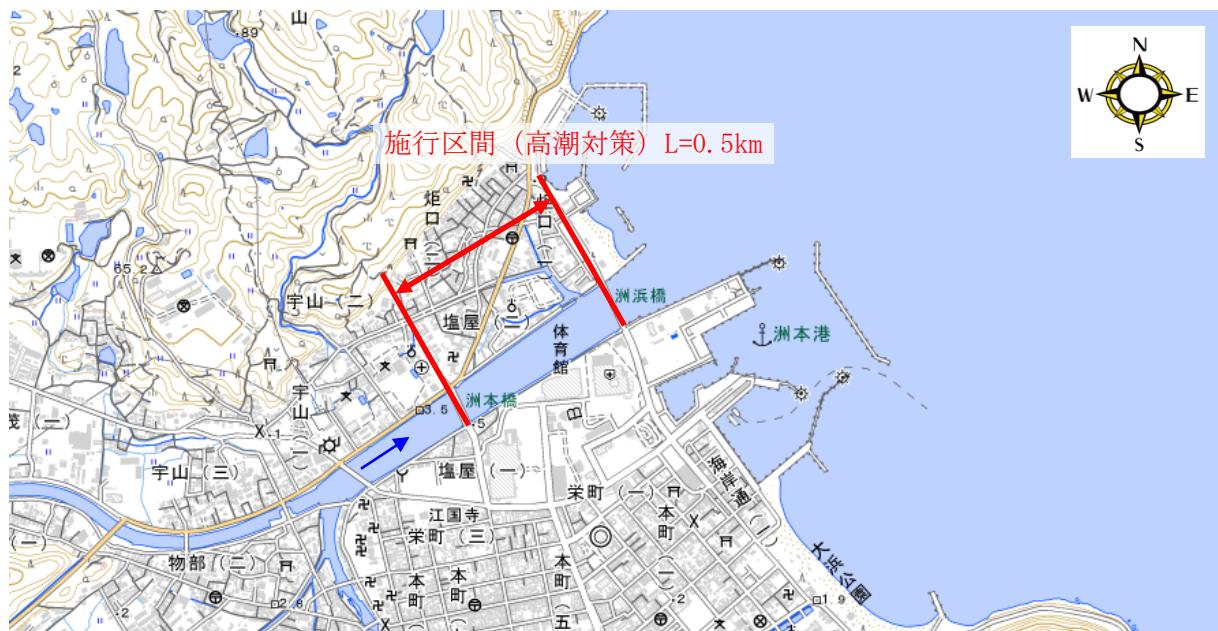
図 2.1.4 高潮対策の位置図

洲本川の河口付近では、現況の河川堤防の天端高が、高潮による必要天端高に対して不足していることから、高潮発生時の浸水被害を防止するため、高潮堤防の整備等を実施する。
